Kiinteistön kuntoarvio

Itäkulman koulu (Kaivola)

Kaivolantie 1058
23800 LAITILA

Projekti Nr. 3244-00

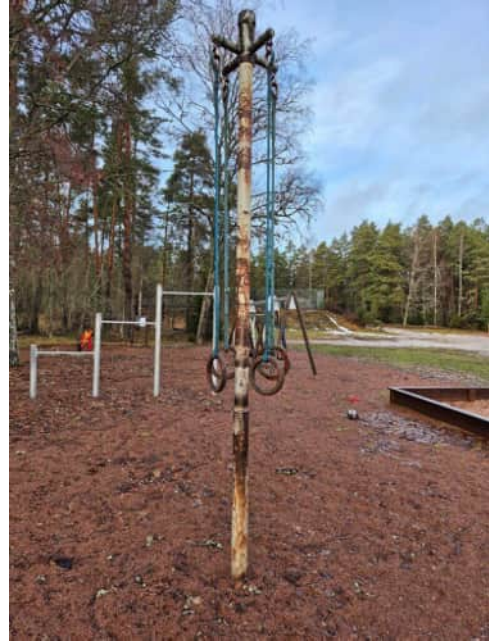
Kuva 2 Roikkumiskaruselli melko huonossa kunnossa.

- 1) Peli- ja leikkivälineiden kunto- ja määräaikaistarkastus. **Reagointi: 2025, hinta-arvio: 3 t€.**
- 2) Vanhan raja-aidan rautalankojen poisto. **Reagointi: 2025, hinta-arvio: 3 t€.**
- 3) Puisen raja-aidan puhdistus ja pintakäsittely **Reagointi: 2026, hinta-arvio: 4 t€.**

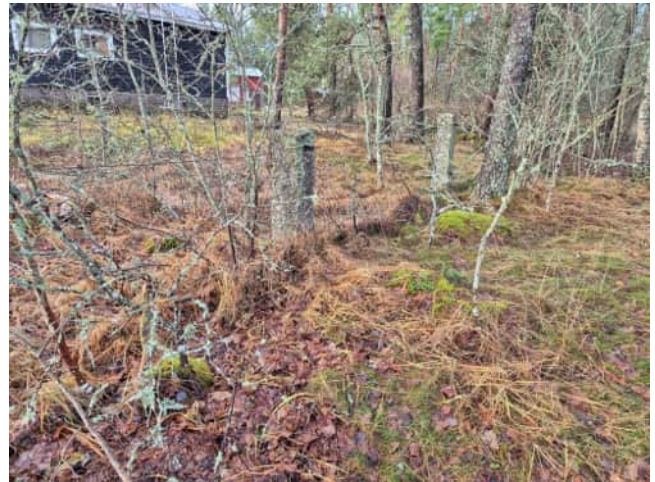
- Leikkivälineiden määräaikaistarkastuksista ei ollut merkintöjä laitteissa tai saatavilla olevissa asiakirjoissa. Pääosa leikkivälineistä vaikutti täyttävä nykyaikaiset turvamääräykset, mutta joukossa oli myös eikkivälineitä, jotka eivät välttämättä vaatimuksia täytä kuntonsa tai toiminnallisuutensa vuoksi. (Ks. kuvat 1-3 ja toimenpide-ehdotus 1)
- Kiinteistön vanhassa sivuraja-aidassa oli paikoin vielä rautalangat jäljellä, jotka ovat vaarallisia eläimille ja ihmisille, mikäli niitä ei huomaa. Katua vasten oleva puinen raja-aita on huoltokäsittelyn tarpeessa. (Ks. kuvat 4-5 ja toimenpide-ehdotukset 2 ja 3)

Kuva 4 Vanha huonokuntoinen raja-aita.

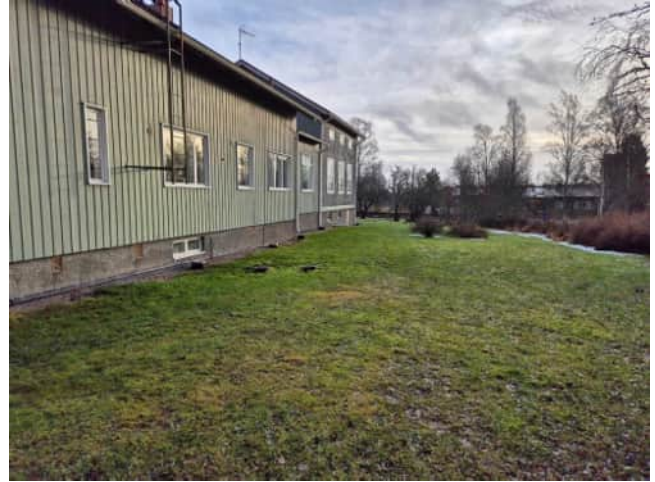
- Maanpintojen kallistukset sokkelin välittömässä läheisyydessä on tehty pääosin rakennuksesta poispäin viettäväksi. Rakennuksen ympärille on myös tehty salaojitus melko tuoreeltaan, ja siinä on karkea sorastus lähes koko rakennuksen ympäri. Laajennusosassa havaittiin myös patolevytys. Vanhalla puolella kyseistä patolevytystä ei havaittu. (Ks. kuvat 6-9 ja toimenpide-ehdotus 1)

**Kuva 7** Sivulla oleva nurmipinta

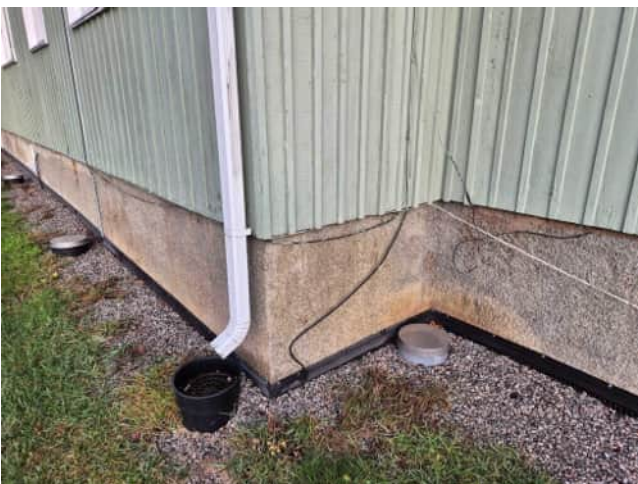
**Kuva 8** Salaojitukset ja salaojasora

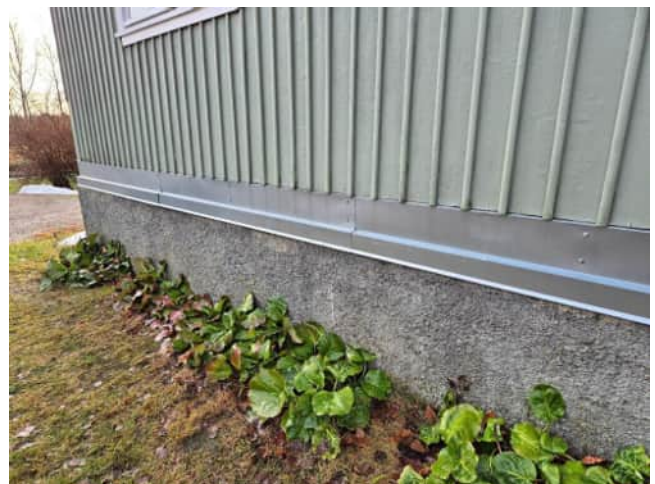
**Kuva 9** Sokkelia vasten asennettu kasvipenkki

- 1) *Istutuspenkkien poisto sokkelien välittömästä läheisyydestä. Täyttö karkealla kiviaineksella. **Reagointi: 2025, hinta-arvio: 3 t€.***

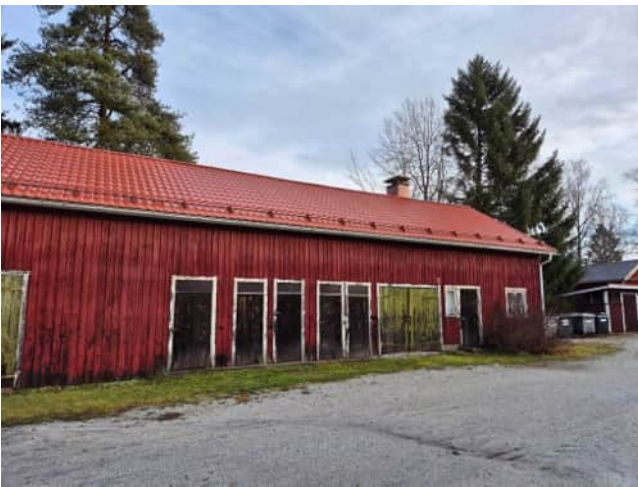
- Isomman piharakennuksen puuverhous on alareunastaan pehmeää ja kosteusvaurioitunutta olemattoman sokkelikorkeuden vuoksi. Räystääs on melko lyhyt, mutta siinä ei näkynyt päällisin puolin vaurioita. (Ks. kuvat 10-12)
- Pienemmässä piharakennuksessa on ylhäällä hiekoitusvarasto. Sen kellariin ei ollut pääsyä. (Ks. kuvat 13-15)
- Jätekatoksen kunto oli melko hyvä, ei pääsyä. (Ks. kuva 16)

**Kuva 10** Isompi piharakennus

1) Piharakennusten tarkempi kuntotutkimus **Reagointi: 2026, hinta-arvio: 6 t€.**

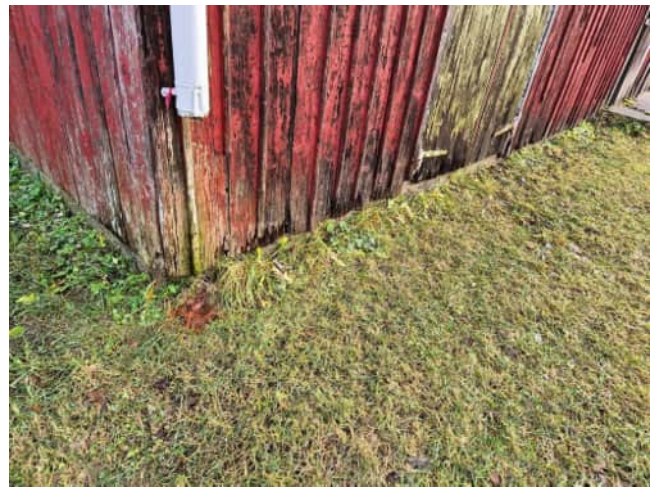
**Kuva 11** Sokkelikorkeus on liian matala

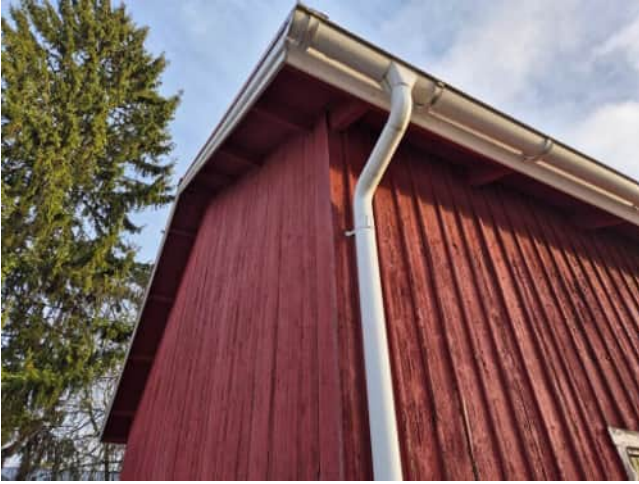
Kuva 12 Räystäs on melko lyhyt

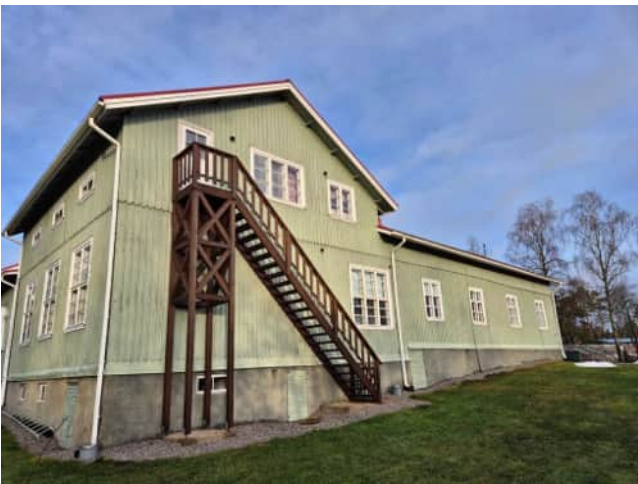
- Sokkeleissa ei avattu merkittäviä halkeamia tai muodonmuutoksia. (Ks. kuvat 17-18)

Kuva 17 Vanhan puolen sokkelirakenteet

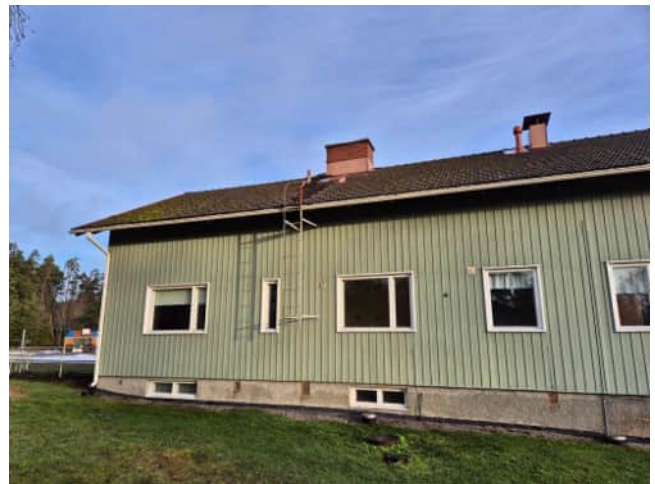
Kuva 18 Laajennusosan sokkelirakenteet

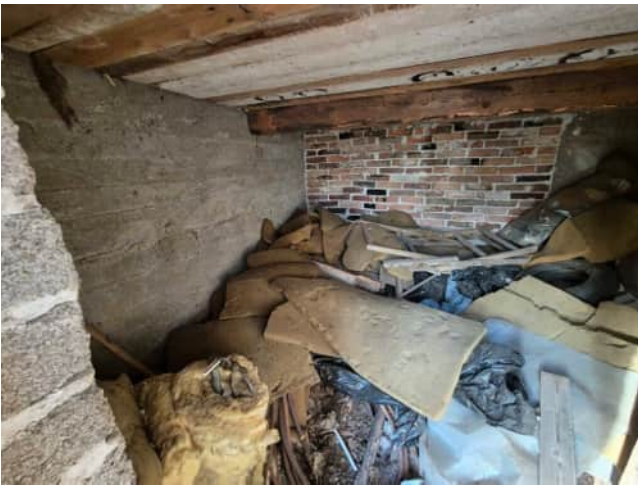
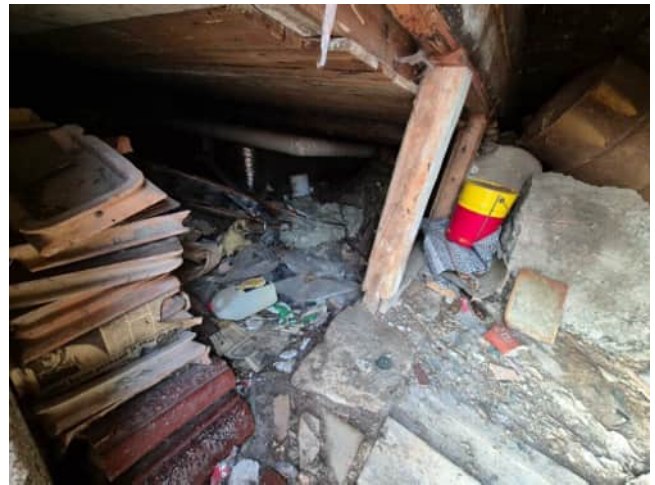
- Vanhan puolen alapohjassa havaittiin runsaasti tavaraa ja rakennusjätettä. (Ks. kuvat 19-20 ja toimenpide-ehdotus 1)
- Alapohjien tuuletus vaikutti riittävältä, sillä tiloissa ei aistinavaraisesti havaittu poikkeavia hajuja tai kosteuspitoisuuksia. Alapohjarakenteissa ei pääasiassa havaittu merkittäviä kosteusjälkiä tai muodonmuutoksia. Kadulta katsottuna oikeanpuoleisessa alustilassa oli alapohjan pohjalaudoituksessa merkittävästi tummaa, joka saattaa olla kosteuden tai palovaurion aiheuttamaa. (Ks. kuvat 21-22 ja toimenpide-ehdotus 2)

Kuva 19 Vanhan puolen alapohja

Kuva 20 Vanhan puolen alapohja

- 1) Alustilojen raivaus **Reagointi: 2025, hinta-arvio: 3 t€.**
- 2) Alapohjan kuntotutkimus mahdollisesti vaurioituneilta osin. **Reagointi: 2025, hinta-arvio: 5 t€.**

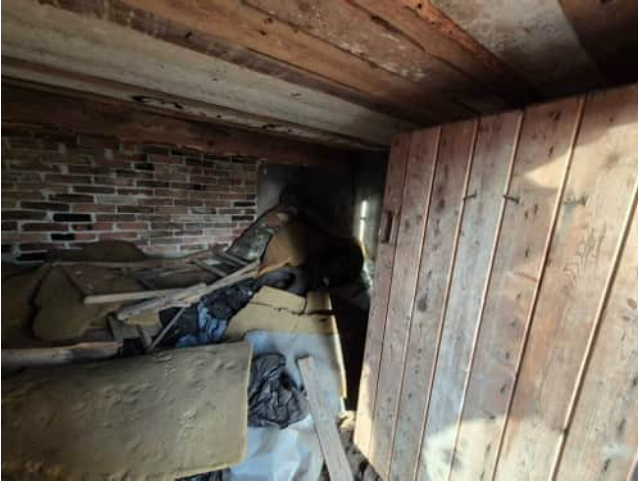
Kuva 21 Pääasiassa alapohjan rakenteet olivat terveinä oloisia.

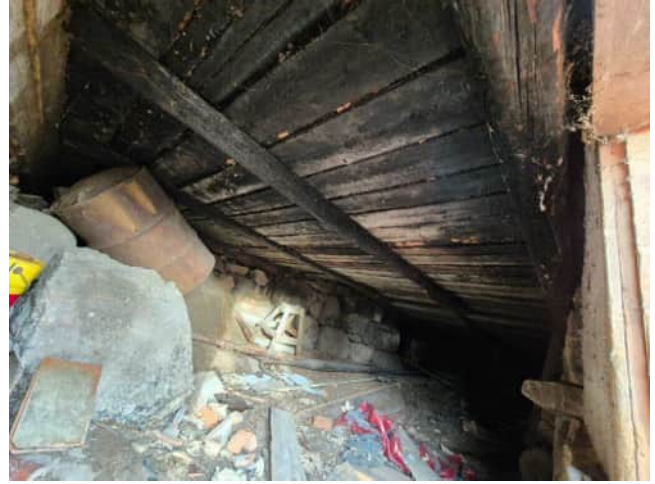
Kuva 22 Yhdessä alustilassa poikkeavan pintaisia pohjalautoja.

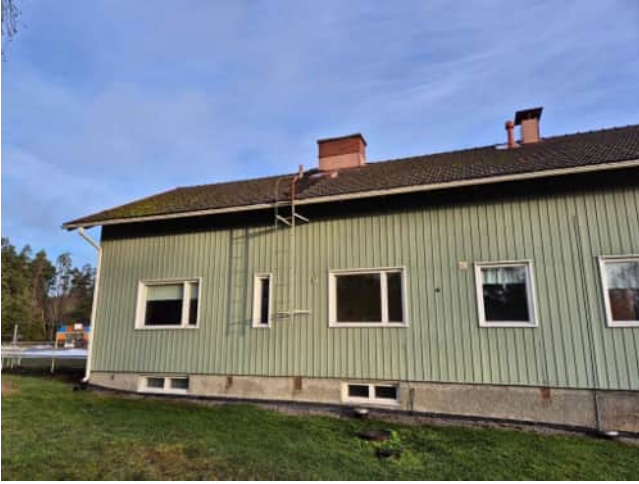
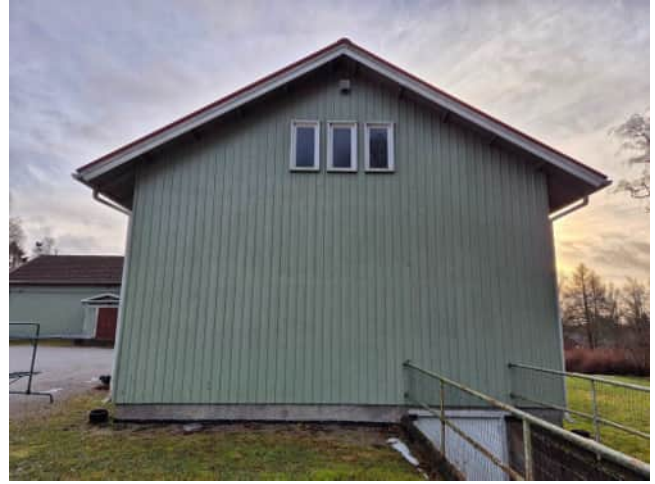
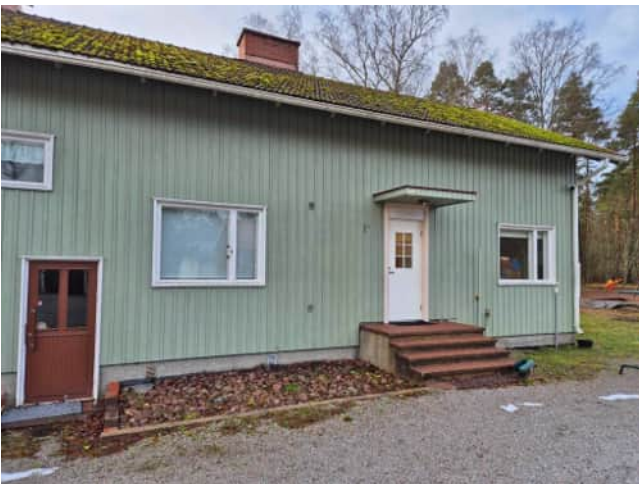
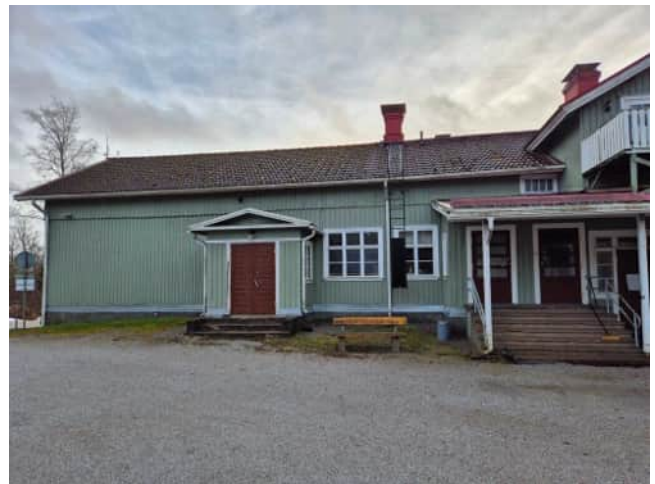
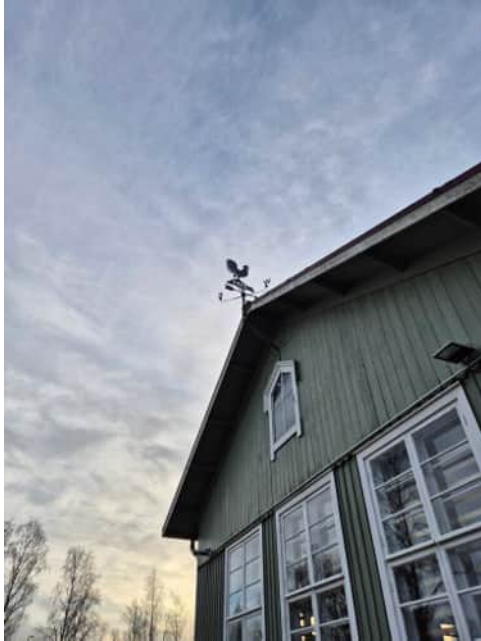
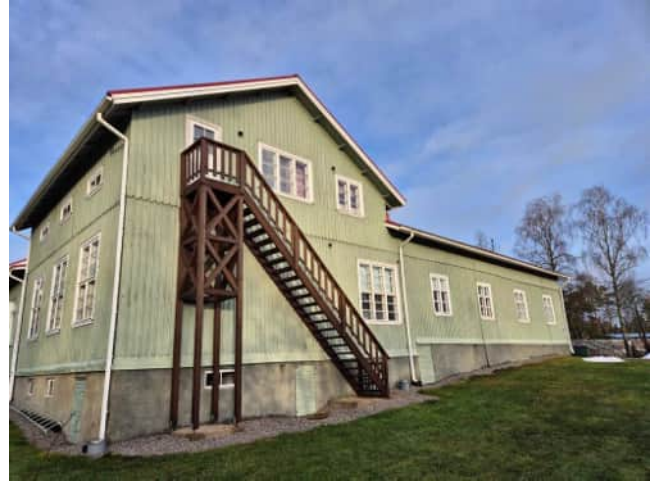
- Laudoituksen maalipinta alkaa olla paikoin melko heikossa kunnossa. (Ks. kuvat 24-29 ja toimenpide-ehdotus 1)

- 1) *Julkisivujen pesu ja maalaus* **Reagointi: 2027, hinta-arvio: 25 t€.**

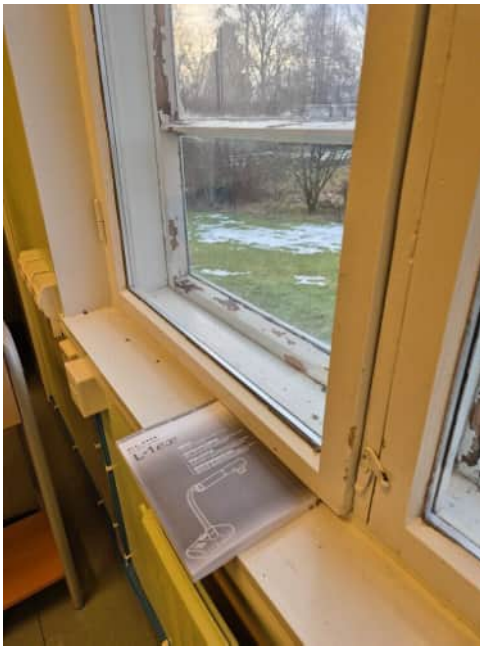
- Isoissa tiloissa on asennettu ikkunaremontissa sisäpuitteeseen ohut eristyslaselementti vanhan lasin tilalle. Korjatut ikkunat on myös maalattu. Alkuperäiset ikkunat ovat maalipinnoiltaan melko huonossa kunnossa. Vanhassa osassa ei ole vesipeltejä. (Ks. kuvat 30-33 ja toimenpide-ehdotus 1)
- Uusituissa ikkunoissa oli merkittävästi kosteutta ikkunavälissä. Eristyslasi ei päästä hukkalämpöä, joka kuivattaisi lasivälin. Tämä voi aiheuttaa lasivälin puuosien ennen aikaista pintavaurioitumista sekä myöhemmin myös lahovaurioita. (Ks. kuva 34 ja toimenpide-ehdotus 2)
- Ulko-ovien tiiviydessä ja toimivuudessa ei havaittu merkittäviä puutteita. Vanhan osan ryömintätilan ovet ovat alkuperäisiä ja melko huonokuntoisia, mutta ajavat asian ja niissä ei tiiviyys ole olennaista. (Ks. kuvat 35-38 ja toimenpide-ehdotus 3)

Kuva 30 Uusittu sisäpuolen puitteen lasitus

- 1) Vanhojen ikkunapuitteiden huoltomaalaus tarvittavilta osin **Reagointi: 2027, hinta-arvio: 6 t€.**
- 2) Lasivälin tuuletuksen tehostaminen missä tarpeellista **Reagointi: 2025, hinta-arvio: 4 t€.**
- 3) Vanhempien ovien tiivistyksien uusiminen ja kunnan tarkastus **Reagointi: 2027, hinta-arvio: 2 t€.**

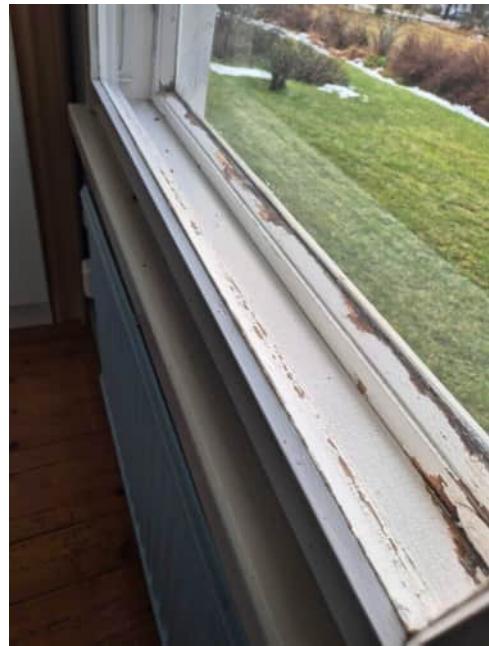
Kuva 31 Alkuperäinen lasitus

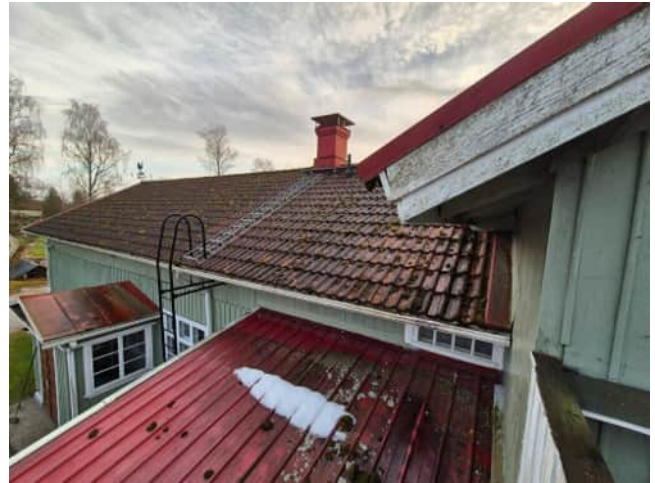
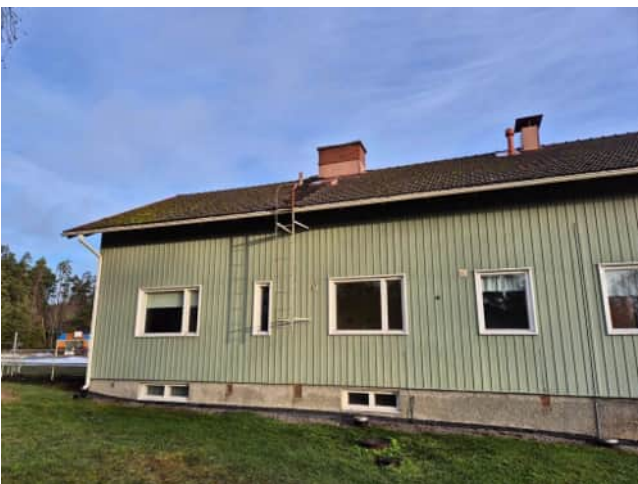
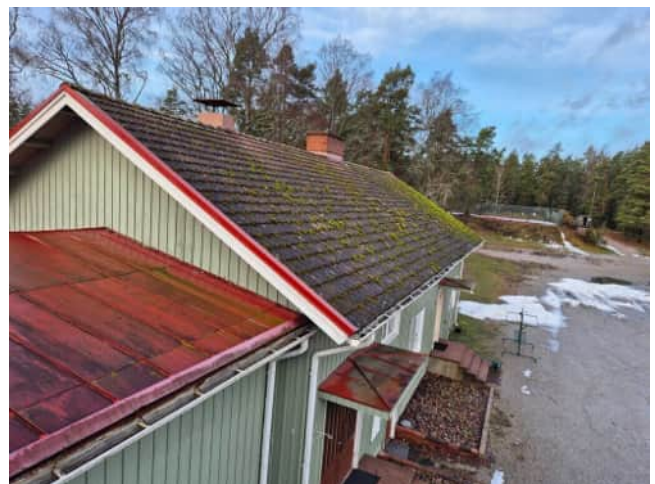
Tiilikatoilla oli melko runsaasti sammalta. (Ks. kuvat 39-42 ja toimenpide-ehdotukset 1 ja 2)

- 1) Kattoturvatuotteiden asennus määräysten mukaiseksi **Reagointi: 2027, hinta-arvio: 5 t€.**
- 2) Kattojen perusteellinen pesu **Reagointi: 2027, hinta-arvio: 6 t€.**
- 3) Räystäiden puuosien huoltomaalaus **Reagointi: 2027, hinta-arvio: 4 t€.**
- 4) Seuranta vesikaton vuotojen varalta
- 5) Ullakoiden tyhjennys ylimääräisestä tavarasta **Reagointi: 2026, hinta-arvio: 3 t€.**

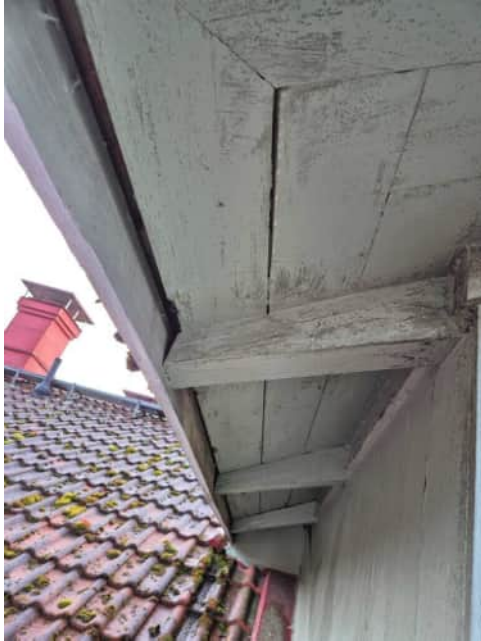
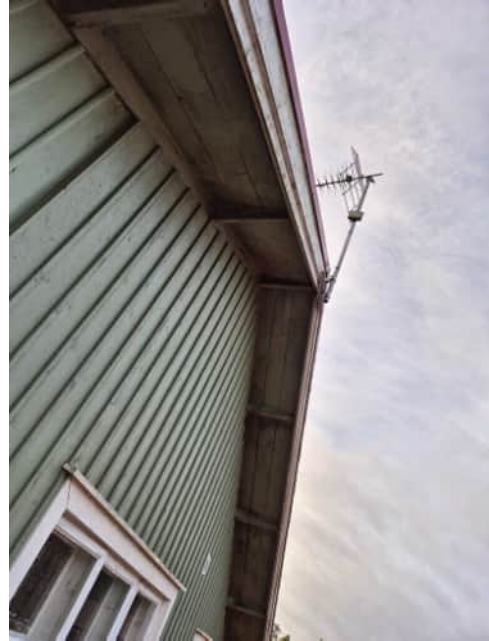
- Räystäiden aluslaudoituksissa ei havaittu lahovaurioita. Puuosien maalipinnat olivat kuitenkin jo heikossa kunnossa. (Ks. kuvat 43-44 ja toimenpide-ehdotus 3)
- Yläpohjatilojen tarkastelun yhteydessä ei havaittu poikkeavia hajuja tai kosteutta. Vanhan osan piipun juuresta on joskus vuotanut vettä. Alle oli viritelty muovi keräämään vuotovedet. Vuotojen ikää ei voida arvioida. (Ks. kuvat 45-46 ja toimenpide-ehdotus 4)
- Ullakoilla on runsaasti sinne kuulumatonta tavaraa. (Ks. kuvat 47-48 ja toimenpide-ehdotus 5)

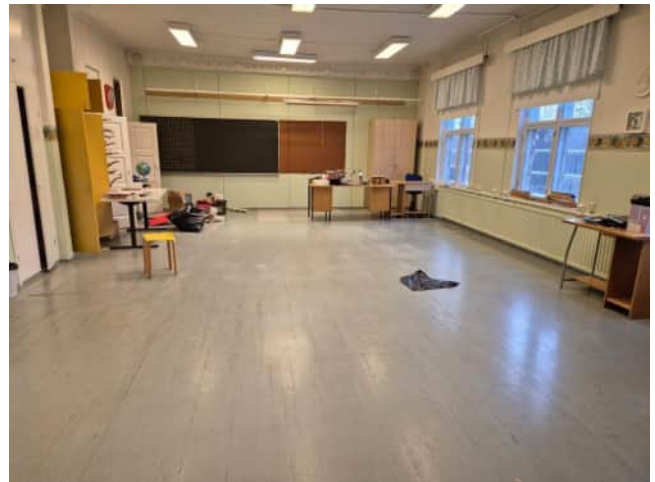
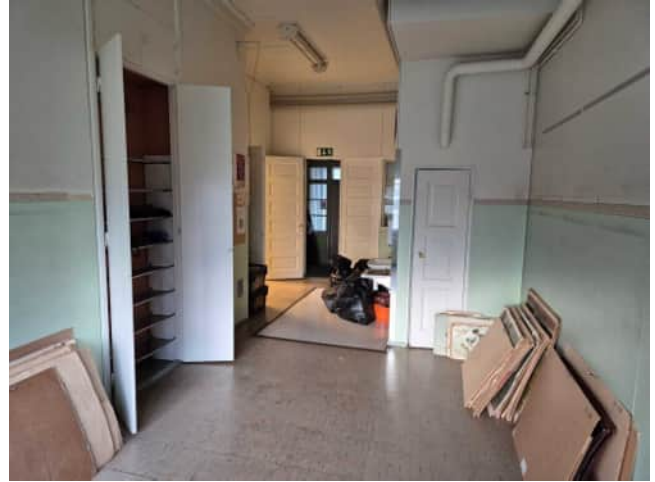
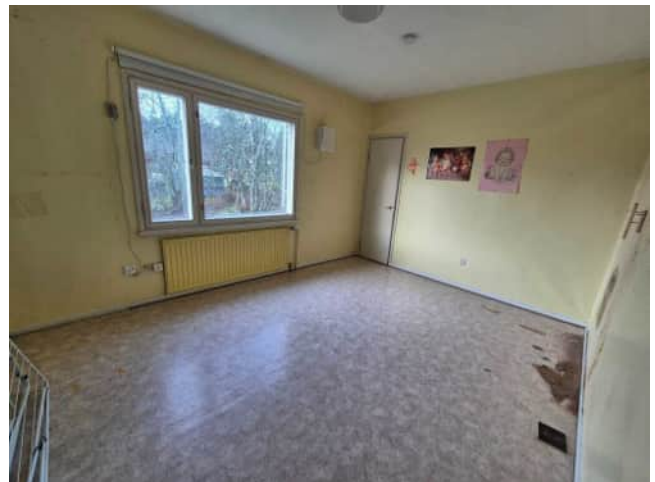
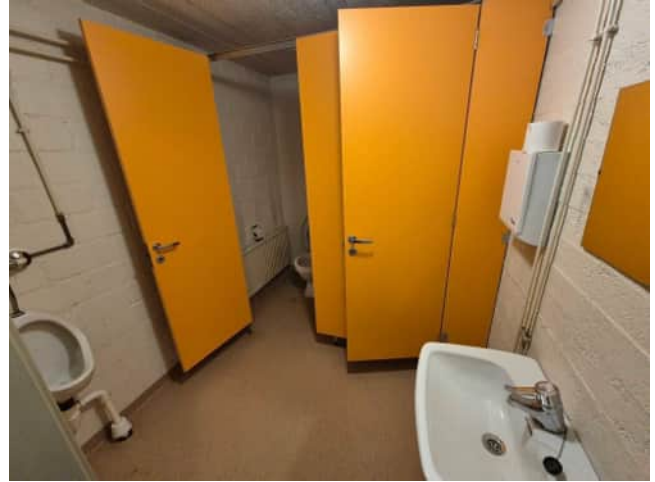
- Puulattioissa oli yleisesti iän ja käytön aiheuttamaa kulumaa. Liikuntatilan muovimatto oli melko hyvässä kunnossa. Aulatilän vinyylilaatta oli huonossa kunnossa. Yläkerran muovimatot olivat käyttöikänsä päässä. Märkätiloissa ja vessoissa muovimattojen ylösnostoissa/nurkka-alueilla havaittiin halkeamia.

Sisäseinien pinnoissa paikoin kulumaa ja kolhuja. (Ks. kuvat 51-58 ja toimenpide-ehdotus 1)

- 1) *Lähes kaikkien sisäpintojen uusiminen (ei hinta-arviota)* **Reagointi: 2028, hinta-arvio: -**

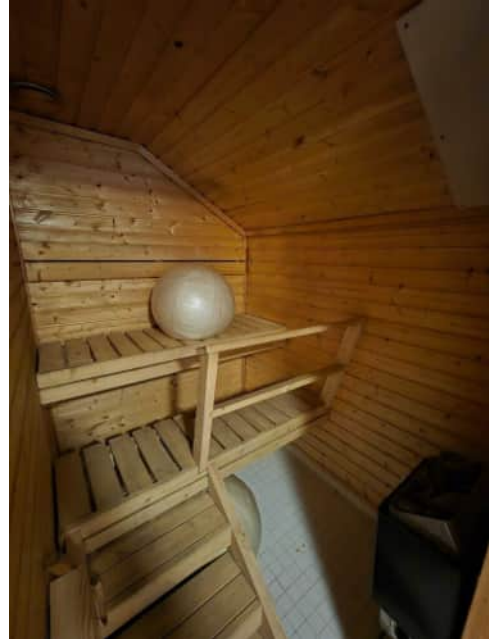
- Pesuhuoneen laattoja oli paikoin kopona, ja pintamateriaalit olivat muutoinkin jo käyttöikänsä päässä. (Ks. kuvat 69-70 ja toimenpide-ehdotus 1)

Kuva 70 Sauna

- 1) *Pesu- ja saunatilojen perusteellinen remontointi* **Reagointi: 2029, hinta-arvio: 30 t€.**

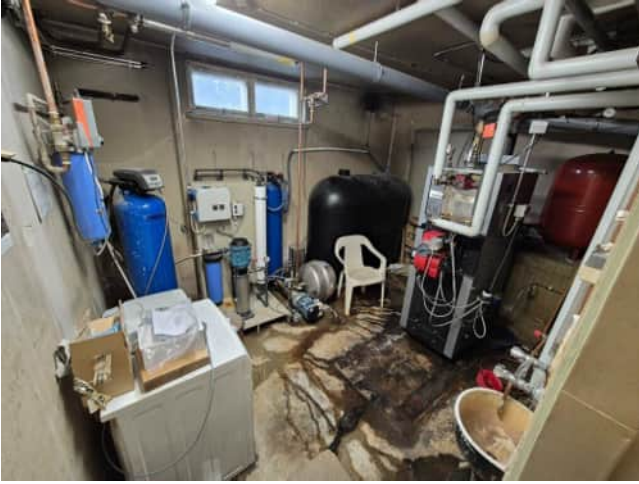
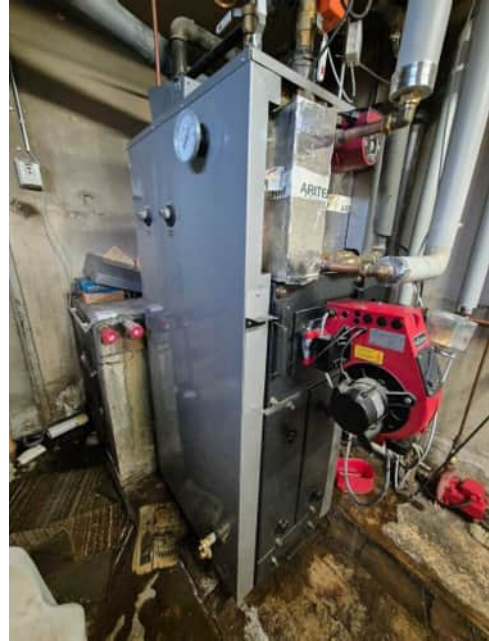
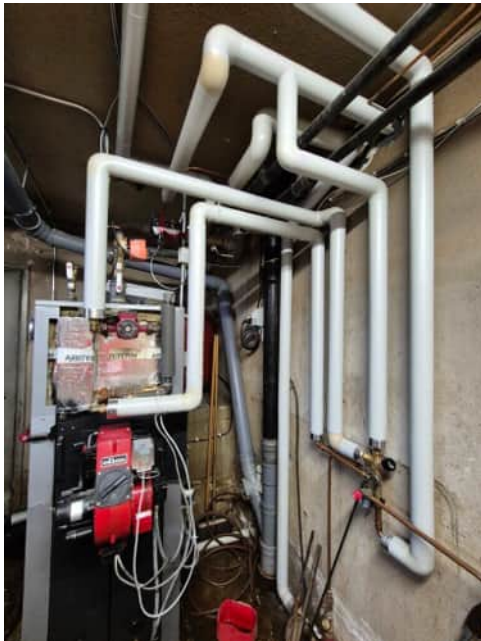
- Öljypolttimen tekninen käyttöikä on päätynyt. (Ks. kuvat 71-73 ja toimenpide-ehdotus 1)
- Lämmityspatterit olivat vanhoja, joista osaan on uusittu termostaatit. (Ks. kuvat 74-77)
- Lämmönjakohuone oli suhteellisen siistissä kunnossa. Putkistossa tai pattereissa ei havaittu kohdekäynnin aikana vuotoja. Lämmönjakohuoneen lattialla oli kuitenkin hieman irtovettä.

- 1) *Öljypolttimen toiminnan tarkempi seuraus (tekn. käyttöikä päätynyt)*

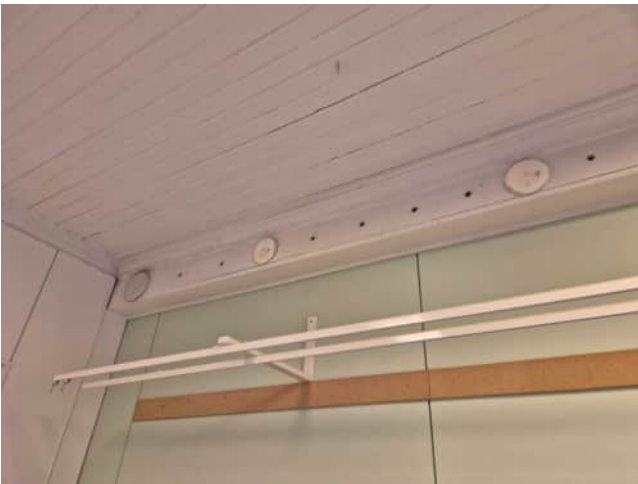
- Ilmanvaihdon riittävyys, kun tiloissa enimmäismäärä käyttäjiä, on varmasti riittämätön. (Ks. kuva 78 ja toimenpide-ehdotus 1)

Kuva 78 Vanhan puolen ilmanvaihtokanava

- 1) *Ilmanvaihdon riittävyyden arviointi ja sen lisääminen käyttötarkoituksen mukaiseksi **Reagointi: 2028, hinta-arvio: 11 t€.***

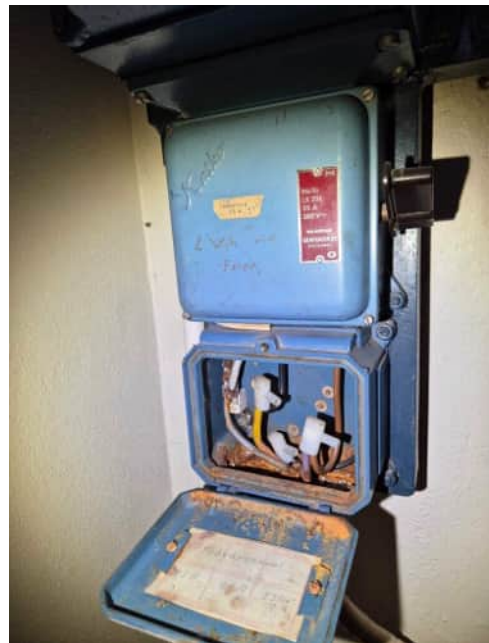
Kuva 88 Hapettuneita pääkytkimen johtimia
