# Kaupunkiympäristön esteettömyyskartoituksen koontiraportti

Laitilan kaupunki 26.6.2025

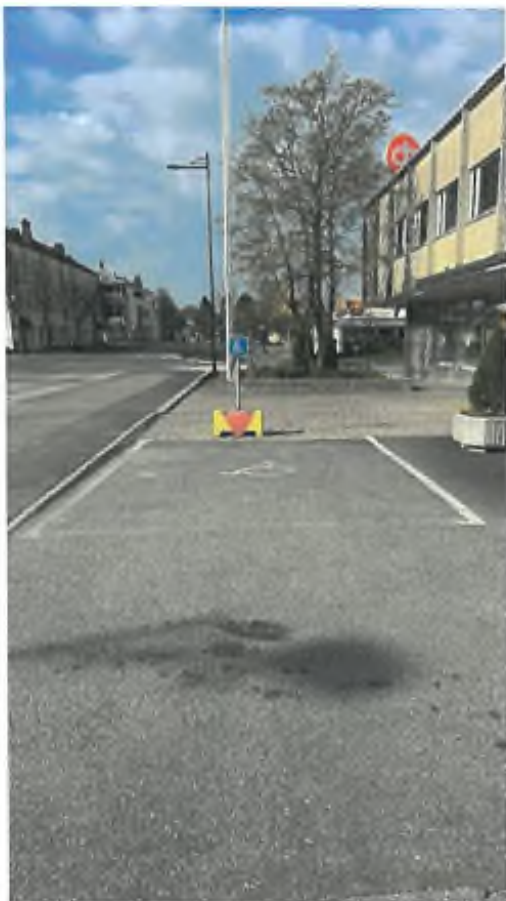
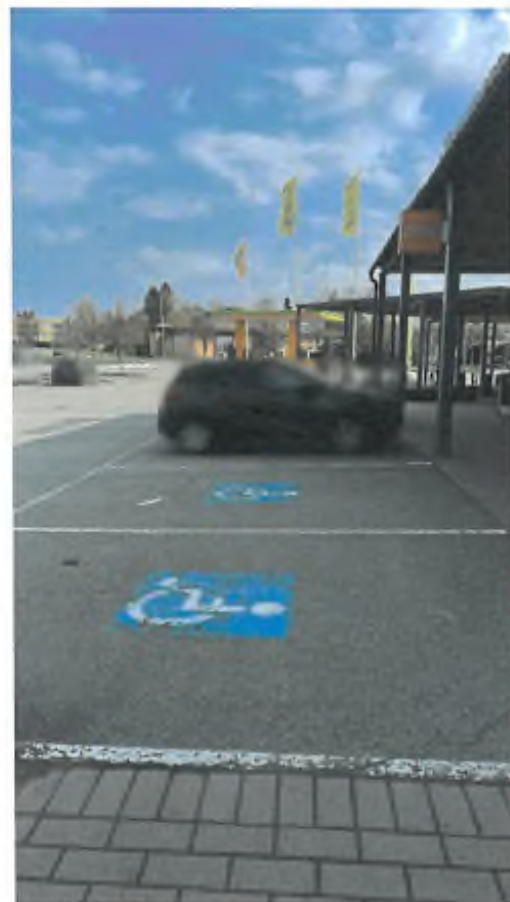
# Esimerkit pysäköintipaikkojen maalauksista

- Alueella kartoitettiin yhteensä 15 eri esteetöntä pysäköintipaikkaa
- Kaikki esteettömät pysäköintipaikat sijaitsivat hyvällä paikalla sisäänkäyntiin/kohteeseen nähden esteettömyyden näkökulmasta
- Haasteena oli opastus:
  - Kolmesta esteettömästä pysäköintipaikasta puuttui esteettömyyden kannalta vaadittava pystyopaste
  - Neljässä paikassa puuttui pysäköintipaikan pintaan maalattu pyörätuolisymboli
  - Miltei kaikissa eli yhdessätoista paikassa maalattu symboli oli haalistunut tai kulunut ja vaatii korjaamista

- Valtaosassa suojateistä täyttää esteettömyyden kannalta olennaiset vaatimukset
  - Korjataan puutteelliset ja kuluneet merkinnät
  - Lisätään merkinnät niihin suojateihin, joista ne puuttuvat kokonaan
  - Madalletaan puuttuvat madallutukset joko asfaltoiden tai luiskareunatuella
- Esteettömien pysäköintipaikkojen sijainnit olivat esteettömyyden kannalta toimivat
  - Lisätään kaikkiin esteettömiin pysäköintipaikkoihin yhdenmukainen pystyopaste
  - Yhdenmukaistetaan ja vahvistetaan esteettömien pysäköintipaikkojen maalausmerkinnät pysäköintipaikkojen pinnassa sinivalkosävyisellä symbolilla
- Esteettömyyden kannalta merkittävien vaurioiden korjaaminen kulkuväylillä

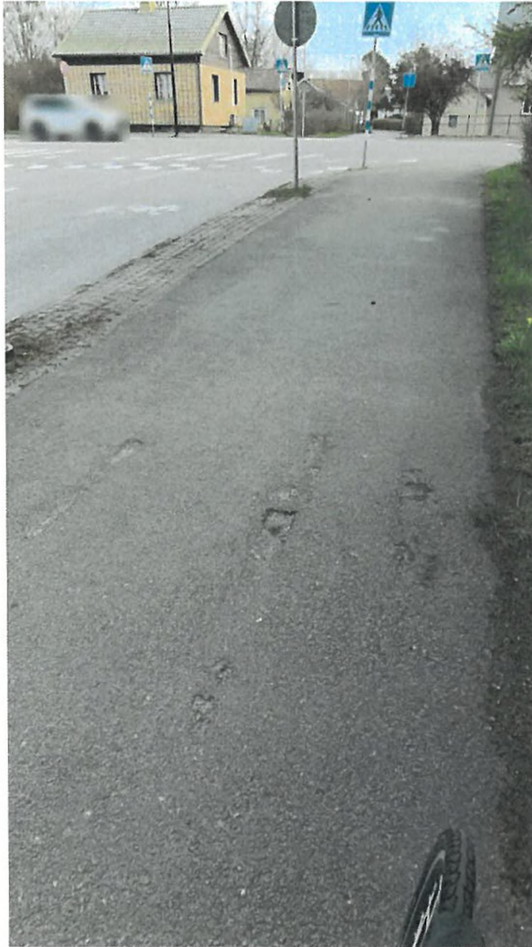
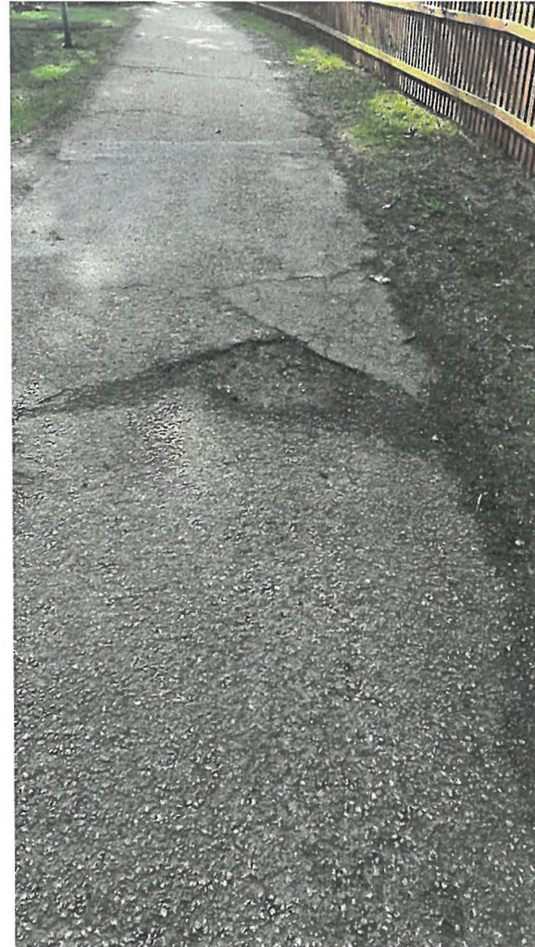
# Esimerkit vaurioista

- Alueella kuvattiin yhteensä 25 merkittävästi havaittavaa jalankulkuväylien tienpinnan vauriota
- 25 kuvatusta vauriosta 18 oli sellaisia, joilla on vaikutusta esteettömään kulkuun jalankulkuväylällä

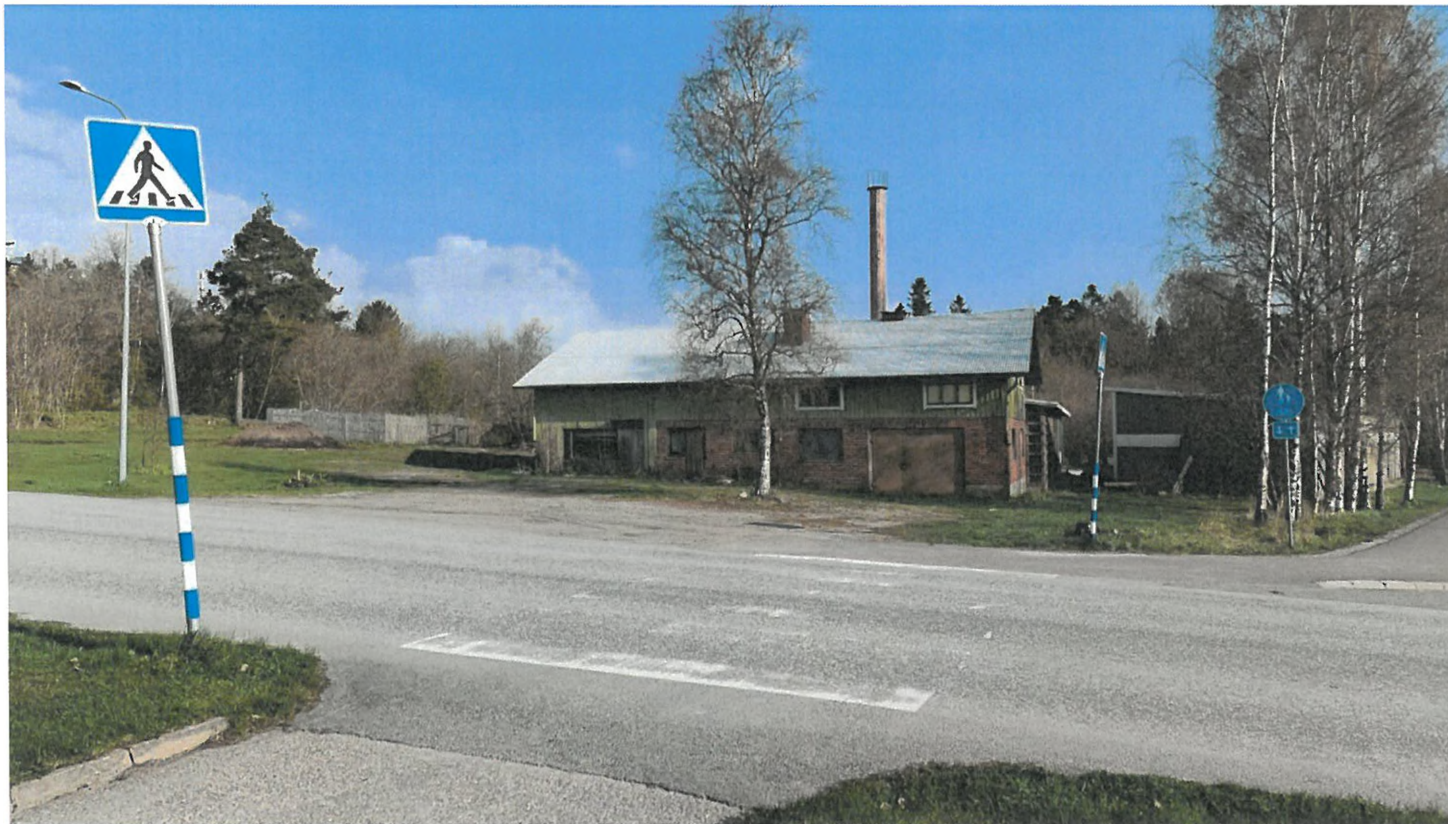
# Esimerkit kuluneesta merkinnästä

- Alueella kuvattiin yhteensä 88 suojatietä
- Suojateiden esteettömyys madallusten osalta toteutui hyvin, puutteita toisella tai molemmilla puolilla havaittiin vain kolmessa suojatiessä
- Merkinnät ovat haasteena
  - Suojatiet, joista merkintä puuttui kokonaan tai oli näkemisympäristön esteettömyyden kannalta merkittävästi kulunut, havaittiin yhteensä 17 suojatiessä
  - Neljässä suojatiessä havaittiin esteettömyyteen vaikuttava vaurio
  - Muissa huomioissa yksi suojatie oli työmaan takana ja on huolehdittava, että työmaa-ajan jälkeen madallus toteutuu myös tällä puolella ja mahdolliset syntyneet vauriot paikataan
