Kiinteistön kuntoarvio

Itäkulman koulu (Kaivola)

Kaivolantie 1058
23800 LAITILA

Projekti Nr. 3244-00

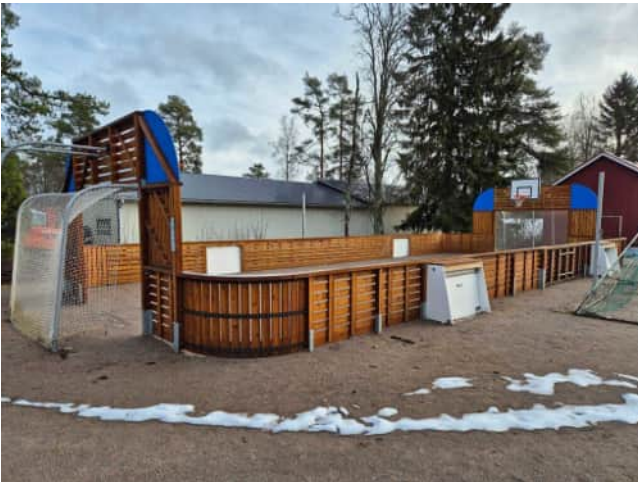
Kuva 3 Aidattu pelialue. Rakennesista pääteltyä rakennettu vuonna 2022 tai sen jälkeen.

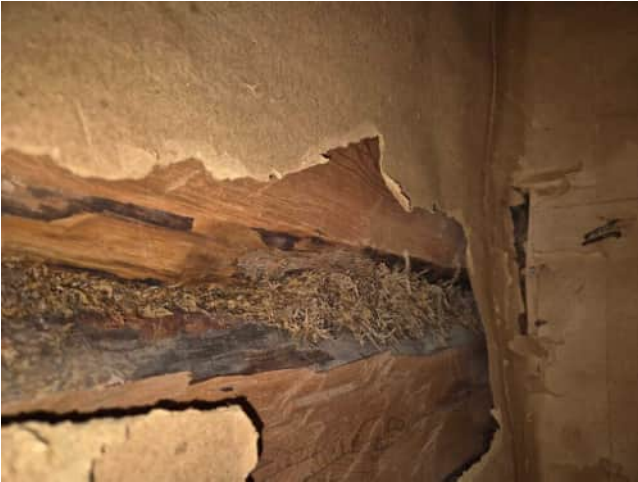
- Runkorakenteissa ei havaittu poikkeavia kosteusjälkiä tai merkittäviä muodonmuutoksia. Vanhassa hirsirunkoisessa osassa on viitteitä kengityksestä, mutta sitä ei päästy tarkastamaan. Verhouksen alareunaan on kuitenkin asennettu suojapelti, joka viittaisi tehtyihin korjaustoimenpiteisiin joko pelkän ulkoverhouksen osalta, tai sitten koko seinärakenteen osalta. (Ks. kuva 23 ja toimenpideehdotukset 1 ja 2)

Kuva 23 Liikuntasalista näkyy vanhan osan hirsirunko

- 1) Kuntotutkimus hirsirakenteille **Reagointi: 2027, hinta-arvio: 5 t€.**
- 2) Kuntotutkimus laajennusosan ulkoseinärakenteille **Reagointi: 2026, hinta-arvio: 5 t€.**

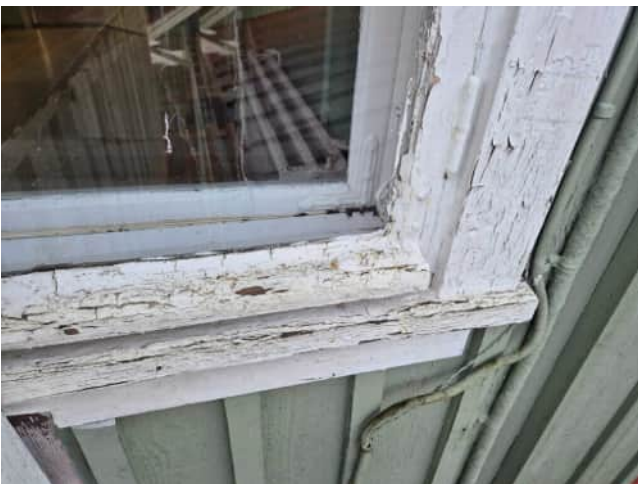
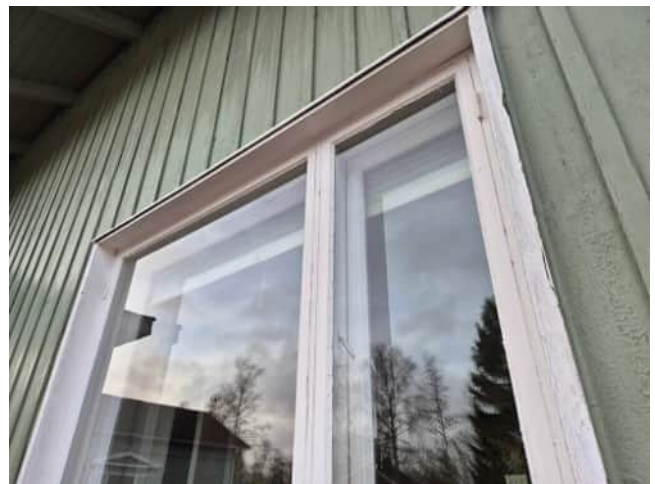
- Isoissa tiloissa on asennettu ikkunaremontissa sisäpuitteeseen ohut eristyslaselementti vanhan lasin tilalle. Korjatut ikkunat on myös maalattu. Alkuperäiset ikkunat ovat maalipinnoiltaan melko huonossa kunnossa. Vanhassa osassa ei ole vesipeltejä. (Ks. kuvat 30-33 ja toimenpide-ehdotus 1)
- Uusituissa ikkunoissa oli merkittävästi kosteutta ikkunavälissä. Eristyslasi ei päästä hukkalämpöä, joka kuivattaisi lasivälin. Tämä voi aiheuttaa lasivälin puuosien ennen aikaista pintavaurioitumista sekä myöhemmin myös lahovaurioita. (Ks. kuva 34 ja toimenpide-ehdotus 2)
- Ulko-ovien tiiviydessä ja toimivuudessa ei havaittu merkittäviä puutteita. Vanhan osan ryömintätilan ovet ovat alkuperäisiä ja melko huonokuntoisia, mutta ajavat asian ja niissä ei tiiviyys ole olennaista. (Ks. kuvat 35-38 ja toimenpide-ehdotus 3)

Kuva 32 Vanhan osan ikkuna ulkopuolelta

Kuva 33 Laajennusosan ikkuna ulkopuolelta

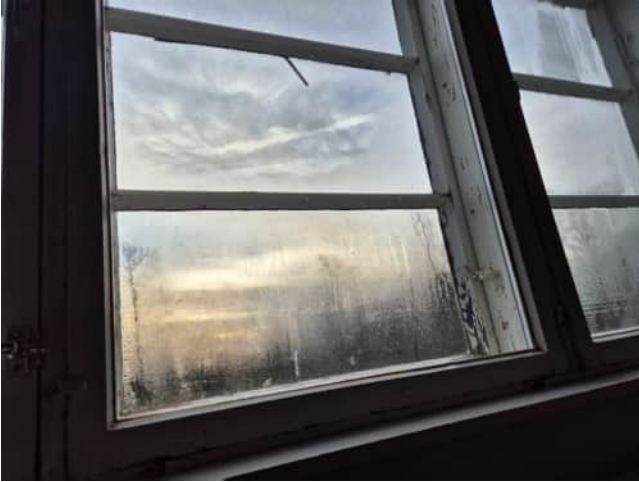
Kuva 34 Merkittävästi kosteutta lasivälissä

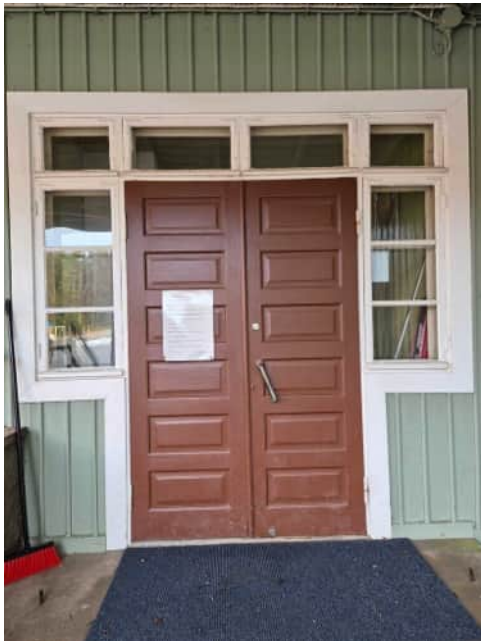
Kuva 35 Vanhan osan ulko-ovet

Kuva 36 Vanhan osan umpipuuovet

Kuva 37 Laajennusosan kellarin ulko-ovi

Kuva 38 Laaennusosan ulko-ovi

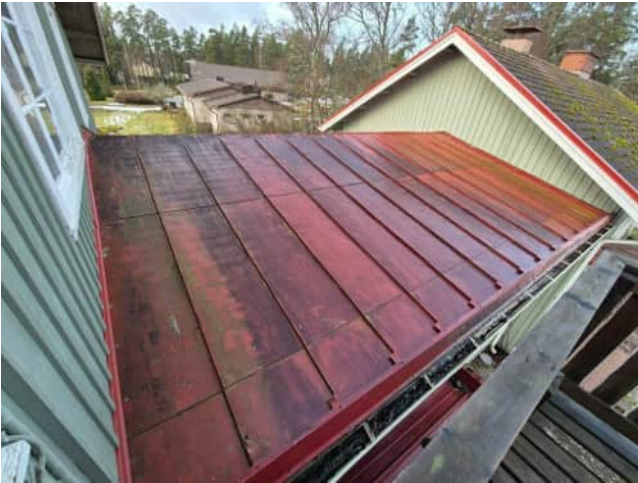
Kuva 39 Vanhan osan katto

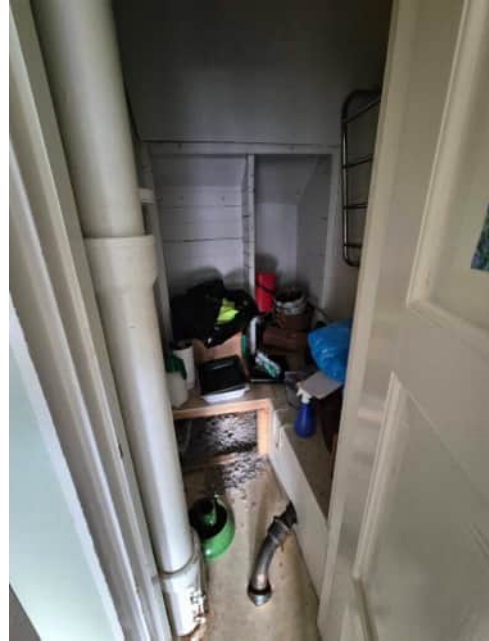
- Putkistovarusteet kuten sulku- ja linjasäätöventtiilit ovat pitkälti alkuperäisiä tai laajennusosan rakentamisen aikaisia. (Ks. kuva 79 ja toimenpide-ehdotus 1)
- Vanhan puolen viemärit ovat pääosin vanhoja valurautaviemäreitä, joitakin osia on uusittu muoviputkillla.

Kuva 80 Vanhan puolen viemärit

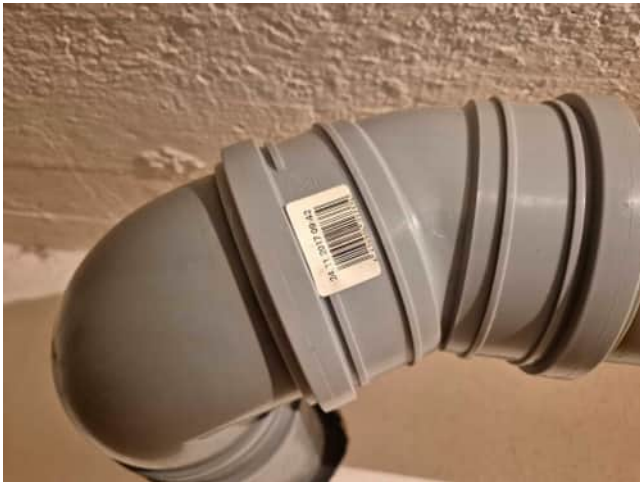
Kuva 81 Uuden puolen viemärit

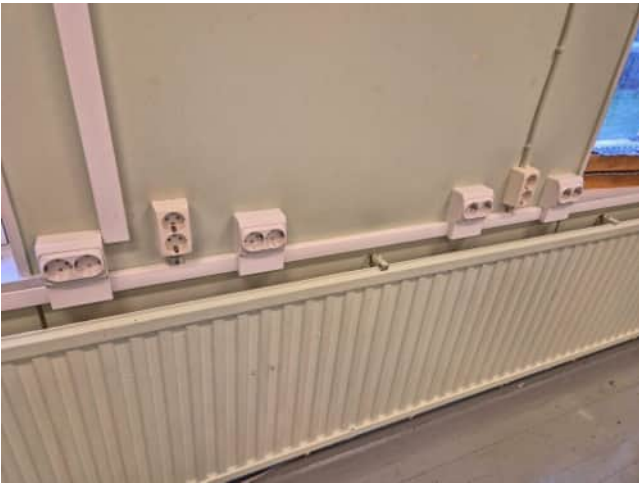
Ulkovalot ovat pääasiassa heikkotehoisia hehkulamppuvalaisimia. (Ks. kuva 89 ja toimenpide-ehdotus 2)
- Vanhan sähköverkon päälle on lisätty tarpeen mukaan uudempia pistorasiaryhmiä. Pistorasiat ovat niin kutsuttuja turvapistorasioita eli ns. lapsisuojujattuja. Testattu useasta pis-teestä suojauksen toimivuus, erityisesti pistorasioiden ollessa alle 1700 mm. Pistorasioissa voisi olla ryhmämerkinnät. (Ks. kuvat 90-91)

Kuva 91 Lisättyjä, pitkiä pistorasiaketjuja

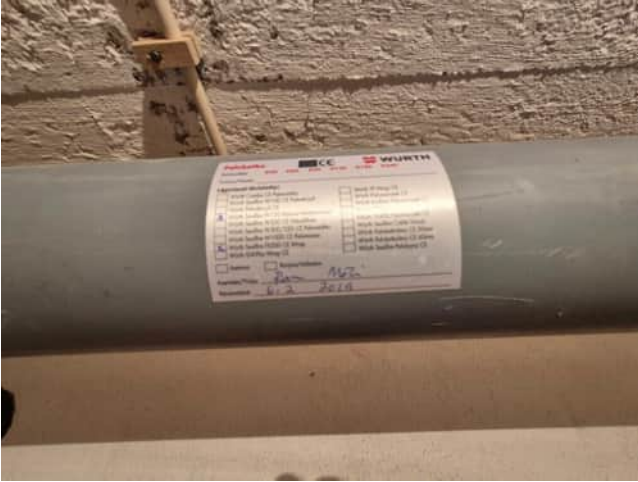
- Kaapelien ja putkien palokatkot olivat hyvin vähäisiä, ainoat palokatkot havaittiin lämmönjakokeskuksen läpivienneissä. (Ks. kuva 93)
- Tunkeutumista ja ilkivaltaa vastaan on asennettu kiinteistön ulkopuolelle valvontakameroita. Kameroiden keskusta ei havaittu, ne ovat mahdollisesti etähallinnassa. (Ks. kuva 94)
- Poistumisvalaisimia ei havaittu, vain jälkiheijastavat kyltit. (Ks. kuva 95 ja toimenpide-ehdotukset 1 ja 2)

Kuva 93 Palokatkon asennustarra vuodelta 2019
