Kiinteistön kuntoarvio

Itäkulman koulu (Kaivola)

Kaivolantie 1058
23800 LAITILA

Projekti Nr. 3244-00

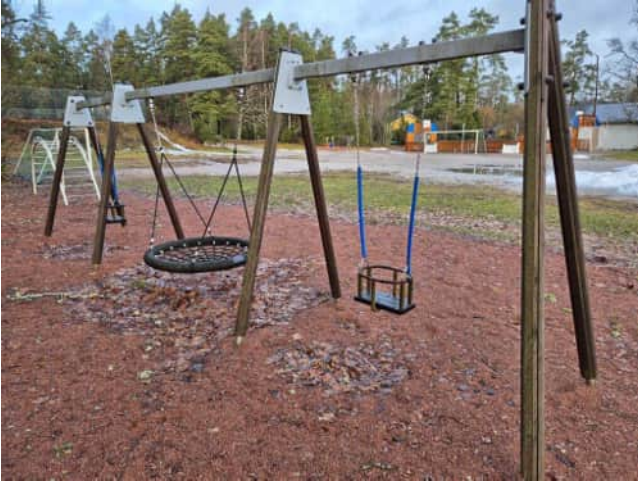
Kuva 1 Keinuja melko hyvässä kunnossa.

- 1) Peli- ja leikkivälineiden kunto- ja määräaikaistarkastus. **Reagointi: 2025, hinta-arvio: 3 t€.**
- 2) Vanhan raja-aidan rautalankojen poisto. **Reagointi: 2025, hinta-arvio: 3 t€.**
- 3) Puisen raja-aidan puhdistus ja pintakäsittely **Reagointi: 2026, hinta-arvio: 4 t€.**

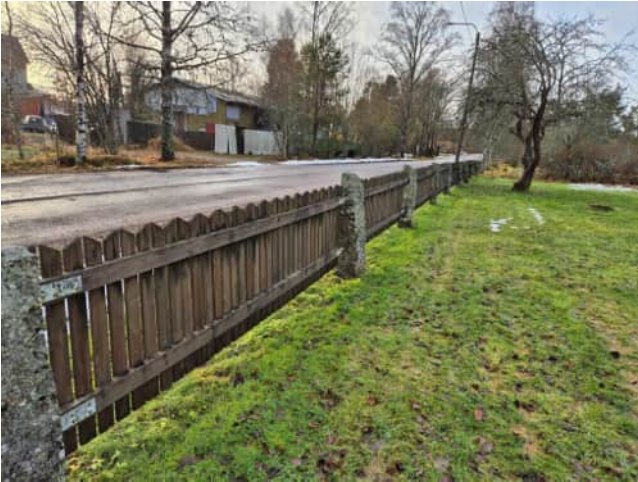
Kuva 5 Kadun sivulla on laudoitettu raja-aita

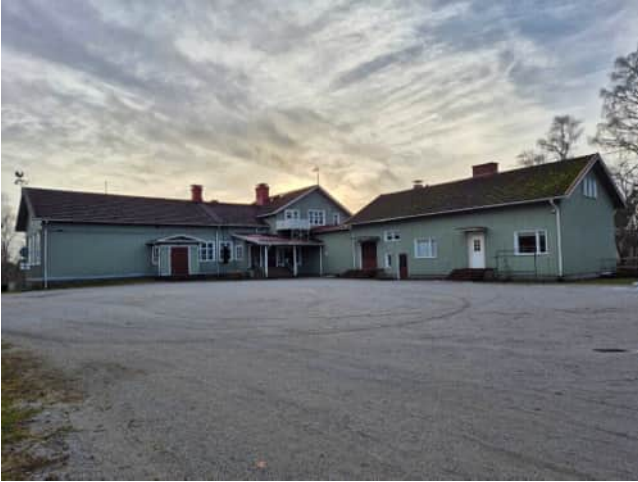
**Kuva 6** Yläpihan hiekkapintainen puoli

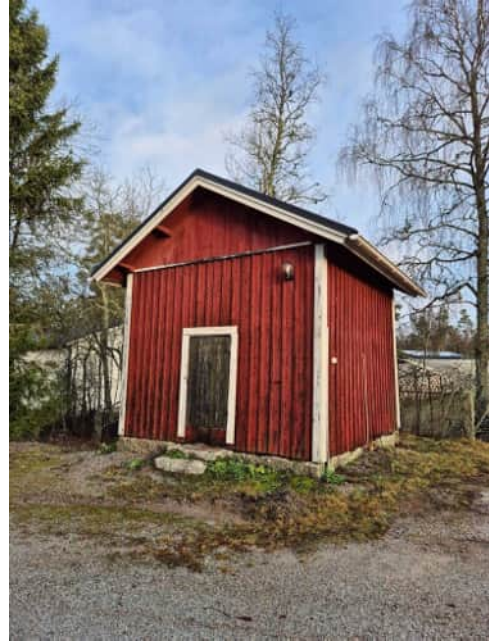
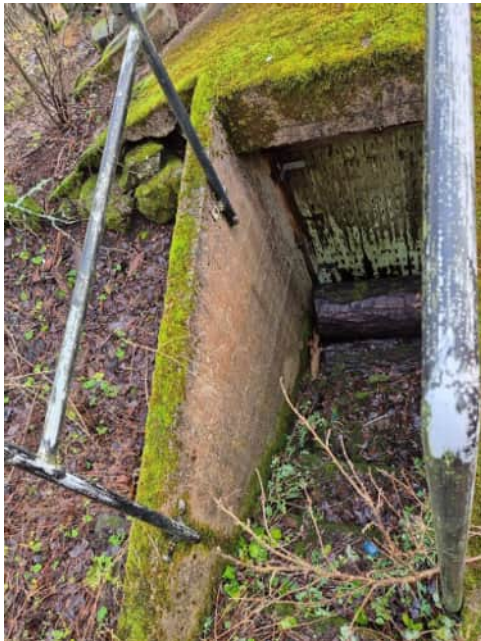
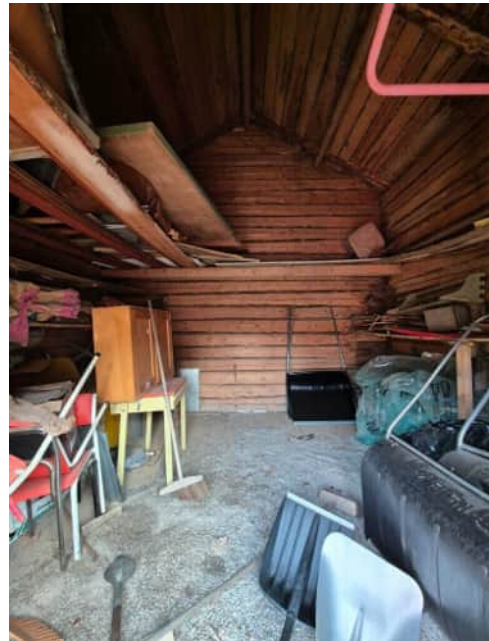
- Isomman piharakennuksen puuverhous on alareunastaan pehmeää ja kosteusvaurioitunutta olemattoman sokkelikorkeuden vuoksi. Räystääs on melko lyhyt, mutta siinä ei näkynyt päällisin puolin vaurioita. (Ks. kuvat 10-12)
- Pienemmässä piharakennuksessa on ylhäällä hiekoitusvarasto. Sen kellariin ei ollut pääsyä. (Ks. kuvat 13-15)
- Jätekatoksen kunto oli melko hyvä, ei pääsyä. (Ks. kuva 16)

Kuva 13 Pienempi piharakennus

Kuva 14 Kulku kellariin

Kuva 15 Sisäpuoli

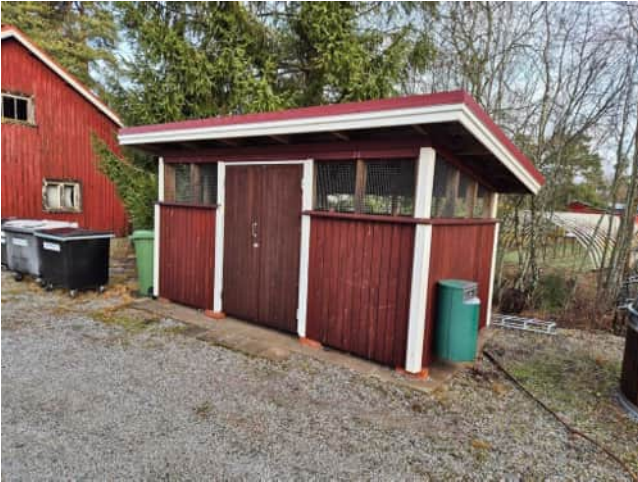
Kuva 16 Jätekatos

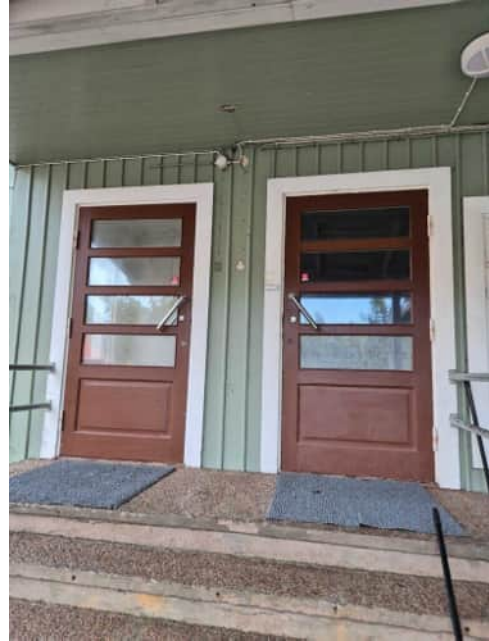
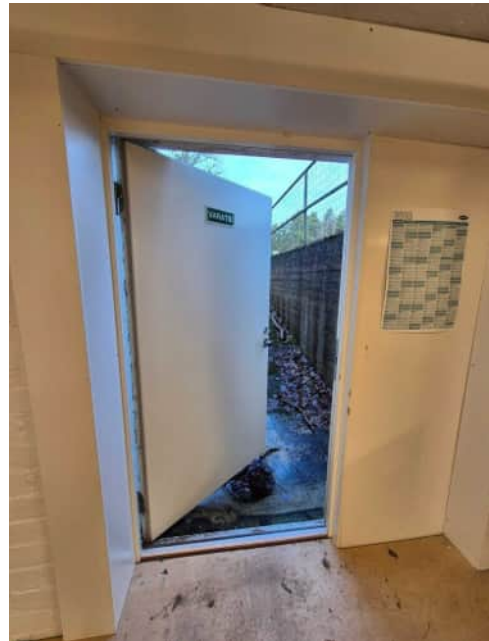
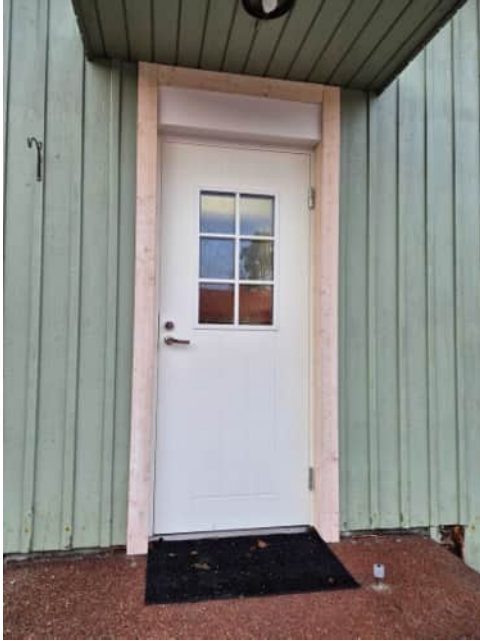
- Isoissa tiloissa on asennettu ikkunaremontissa sisäpuitteeseen ohut eristyslaselementti vanhan lasin tilalle. Korjatut ikkunat on myös maalattu. Alkuperäiset ikkunat ovat maalipinnoiltaan melko huonossa kunnossa. Vanhassa osassa ei ole vesipeltejä. (Ks. kuvat 30-33 ja toimenpide-ehdotus 1)
- Uusituissa ikkunoissa oli merkittävästi kosteutta ikkunavälissä. Eristyslasi ei päästä hukkalämpöä, joka kuivattaisi lasivälin. Tämä voi aiheuttaa lasivälin puuosien ennen aikaista pintavaurioitumista sekä myöhemmin myös lahovaurioita. (Ks. kuva 34 ja toimenpide-ehdotus 2)
- Ulko-ovien tiiviydessä ja toimivuudessa ei havaittu merkittäviä puutteita. Vanhan osan ryömintätilan ovet ovat alkuperäisiä ja melko huonokuntoisia, mutta ajavat asian ja niissä ei tiiviyys ole olennaista. (Ks. kuvat 35-38 ja toimenpide-ehdotus 3)

Kuva 35 Vanhan osan ulko-ovet

Kuva 36 Vanhan osan umpipuuovet

Kuva 37 Laajennusosan kellarin ulko-ovi

Kuva 38 Laaennusosan ulko-ovi

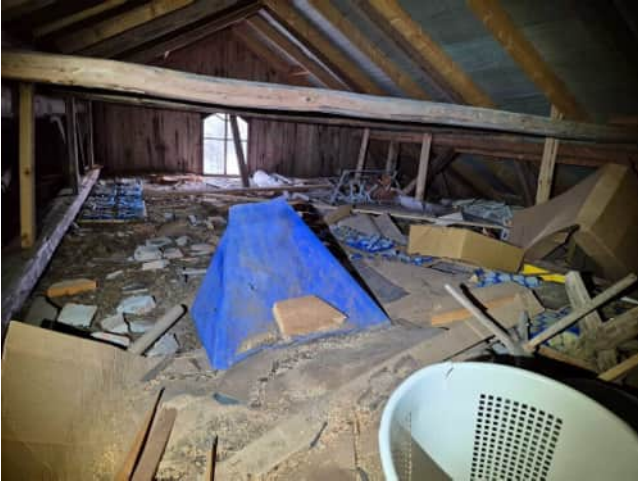
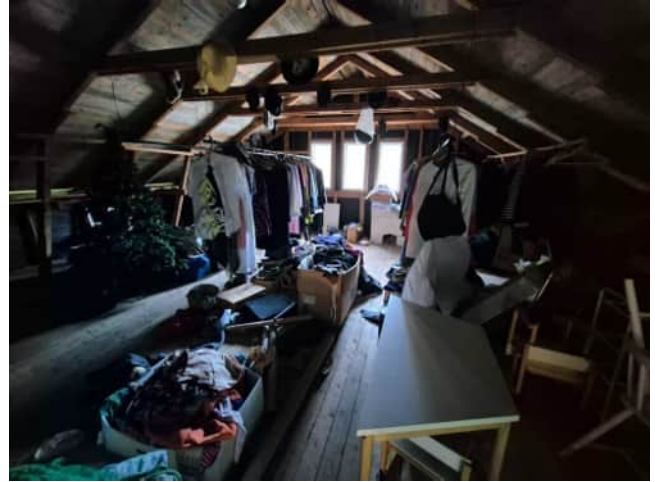
- Räystäiden aluslaudoituksissa ei havaittu lahovaurioita. Puuosien maalipinnat olivat kuitenkin jo heikossa kunnossa. (Ks. kuvat 43-44 ja toimenpide-ehdotus 3)
- Yläpohjatilojen tarkastelun yhteydessä ei havaittu poikkeavia hajuja tai kosteutta. Vanhan osan piipun juuresta on joskus vuotanut vettä. Alle oli viritelty muovi keräämään vuotovedet. Vuotojen ikää ei voida arvioida. (Ks. kuvat 45-46 ja toimenpide-ehdotus 4)
- Ullakoilla on runsaasti sinne kuulumatonta tavaraa. (Ks. kuvat 47-48 ja toimenpide-ehdotus 5)

**Kuva 47** Vanhan osan ullakko

**Kuva 48** Laajennusosan ullakko

- 1) Kattoturvatuotteiden asennus määräysten mukaiseksi **Reagointi: 2027, hinta-arvio: 5 t€.**
- 2) Kattojen perusteellinen pesu **Reagointi: 2027, hinta-arvio: 6 t€.**
- 3) Räystäiden puuosien huoltomaalaus **Reagointi: 2027, hinta-arvio: 4 t€.**
- 4) Seuranta vesikaton vuotojen varalta
- 5) Ullakoiden tyhjennys ylimääräisestä tavarasta **Reagointi: 2026, hinta-arvio: 3 t€.**

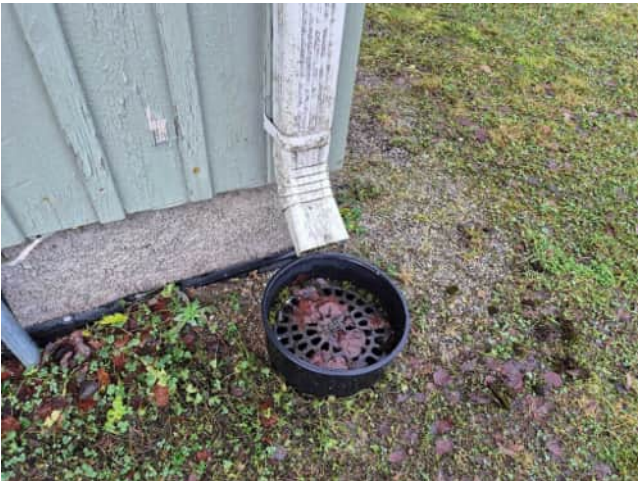
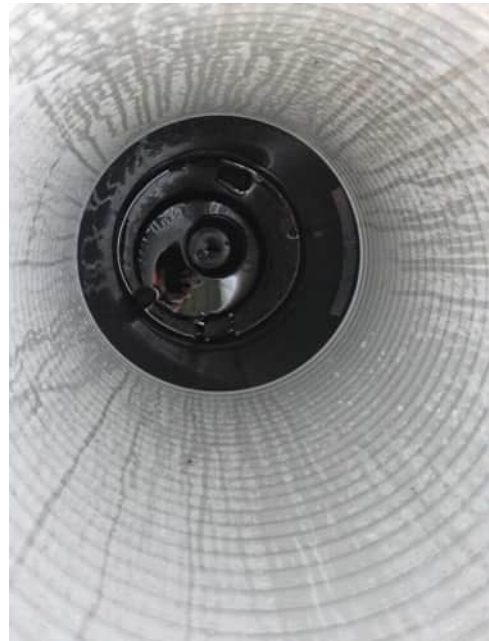
- Sadevesijärjestelmissä ei havaittu puutteita. (Ks. kuvat 49-50)

**Kuva 49** Rännikaivo

**Kuva 50** Salaojakaivo

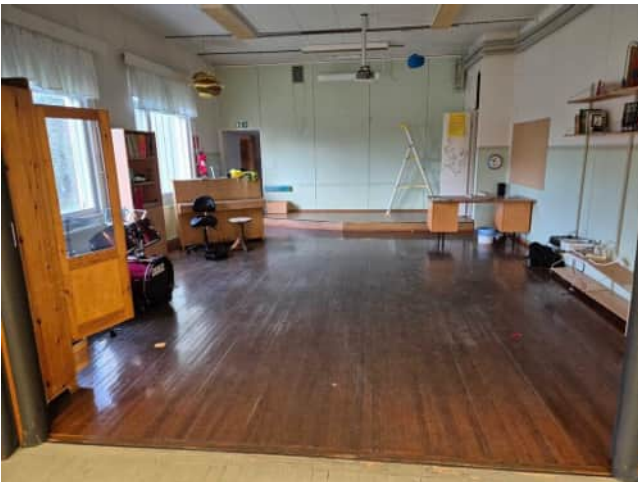
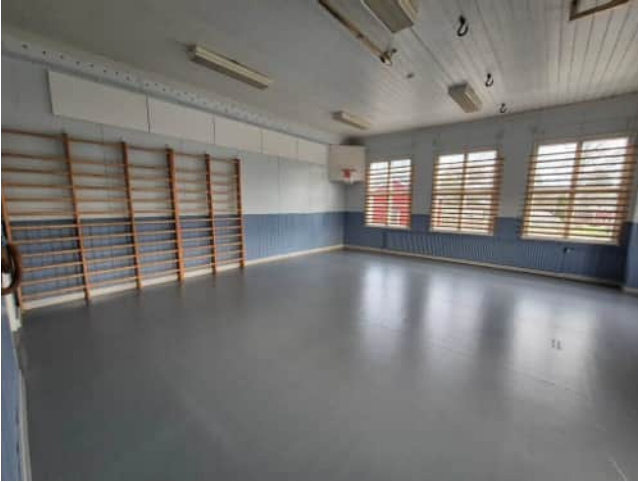
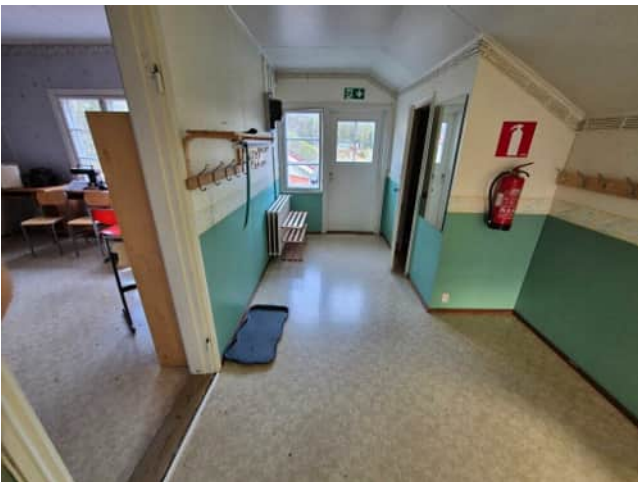
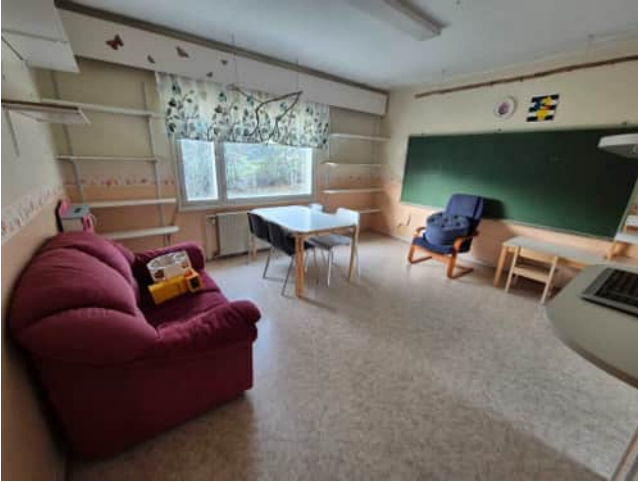
- Puulattioissa oli yleisesti iän ja käytön aiheuttamaa kulumaa. Liikuntatilan muovimatto oli melko hyvässä kunnossa. Aulatilän vinyylilaatta oli huonossa kunnossa. Yläkerran muovimatot olivat käyttöikänsä päässä. Märkätiloissa ja vessoissa muovimattojen ylösnostoissa/nurkka-alueilla havaittiin halkeamia.

Kuva 51 Ryhmätilan puulattia

Kuva 53 Liikuntatila

Kuva 55 Yläkerta

**Kuva 57** Laajennusosa

- 1) *Lähes kaikkien sisäpintojen uusiminen (ei hinta-arviota)* **Reagointi: 2028, hinta-arvio: -**

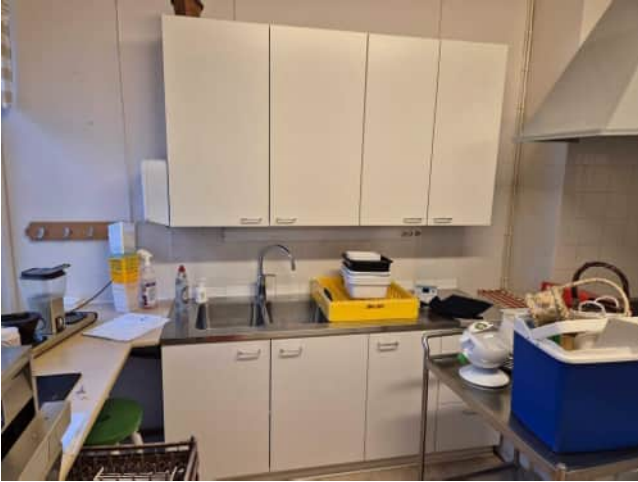
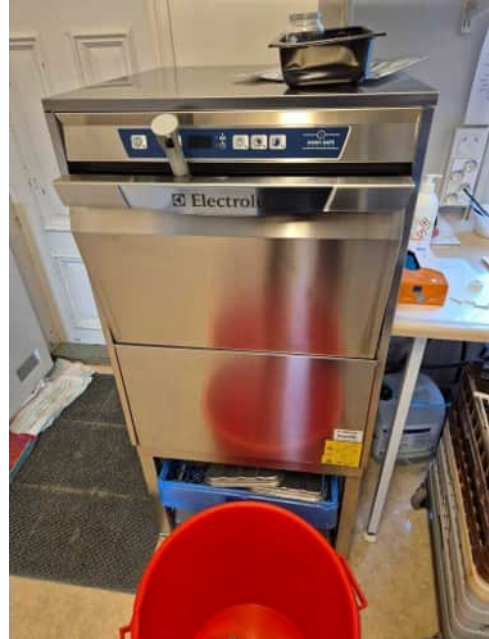
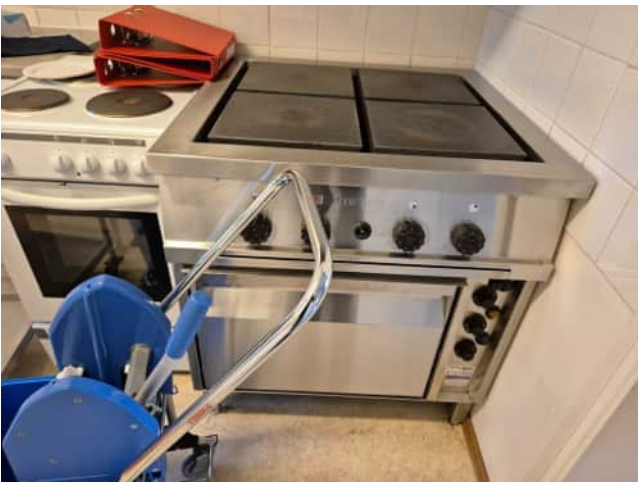
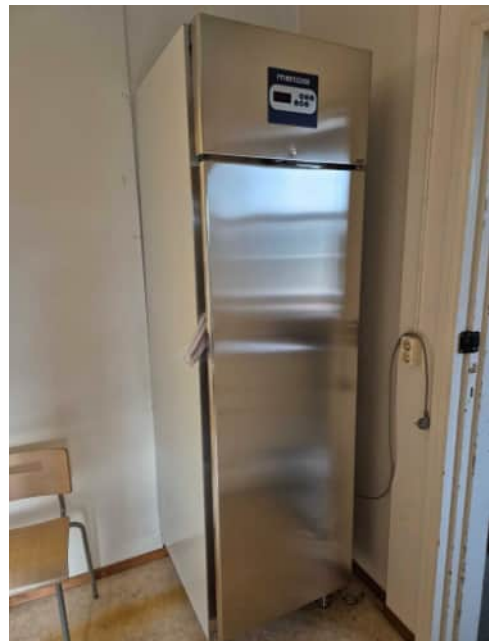
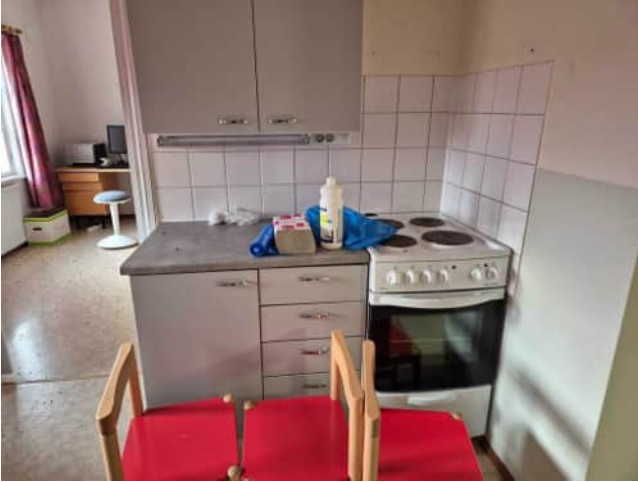
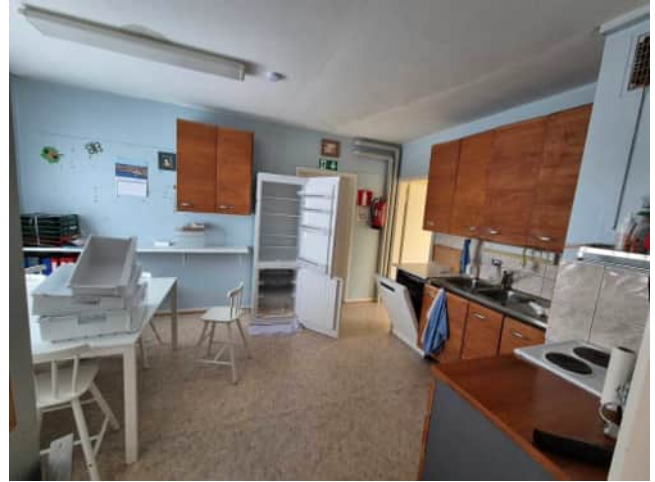
Kuva 59 Pääkeittiö

Kuva 60 Pääkeittiön tiskikone

Kuva 61 Pääkeittiön liesi

Kuva 62 Pääkeittiön kylmäkaappi

Kuva 63 Yläkerran keittiö

Kuva 64 Laajennusosan keittiö

- 1) Kiintokalusteiden uusiminen käyttötarkoitusta vastaavaksi **Reagointi: 2029, hinta-arvio: 20 t€.**

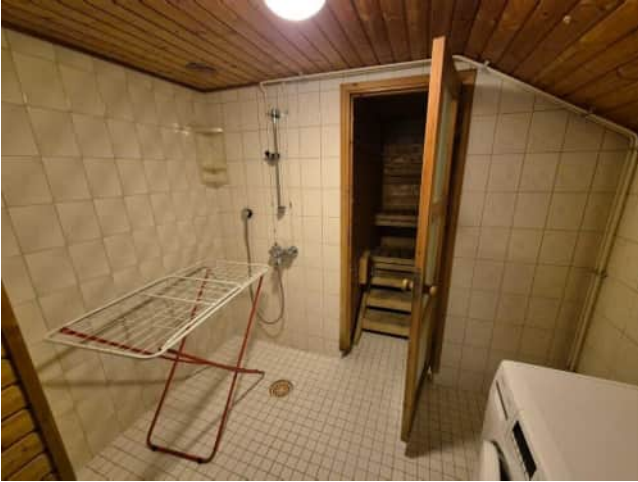
Kuva 69 Pesuhuone

- 1) *Pesu- ja saunatilojen perusteellinen remontointi* **Reagointi: 2029, hinta-arvio: 30 t€.**

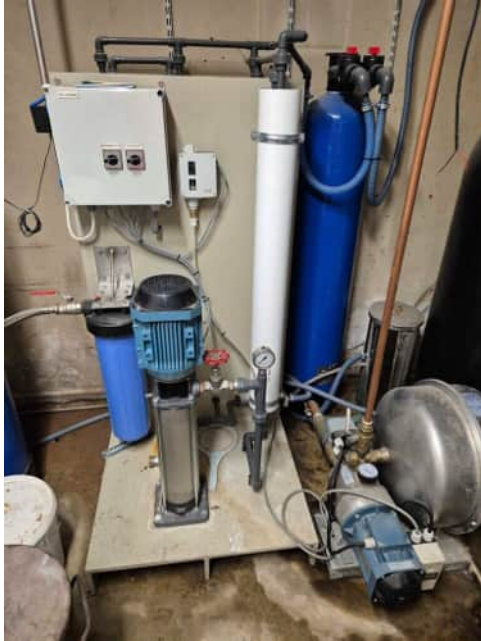
- Putkistovarusteet kuten sulku- ja linjasäätöventtiilit ovat pitkälti alkuperäisiä tai laajennusosan rakentamisen aikaisia. (Ks. kuva 79 ja toimenpide-ehdotus 1)
- Vanhan puolen viemärit ovat pääosin vanhoja valurautaviemäreitä, joitakin osia on uusittu muoviputkillla.

Kuva 79 Paineenkorotuslaitteisto

- 1) Sulku- ja säätöventtiilien uusiminen tarvittavilta osin **Reagointi: 2029, hinta-arvio: 6 t€.**
- 2) Viemärien kuntokartoitus **Reagointi: 2026, hinta-arvio: 5 t€.**
- 3) Käyttövesiverkoston kuntokartoitus **Reagointi: 2026, hinta-arvio: 4 t€.**
- 4) Vanhempien wc-kalusteiden uusiminen **Reagointi: 2029, hinta-arvio: 15 t€.**

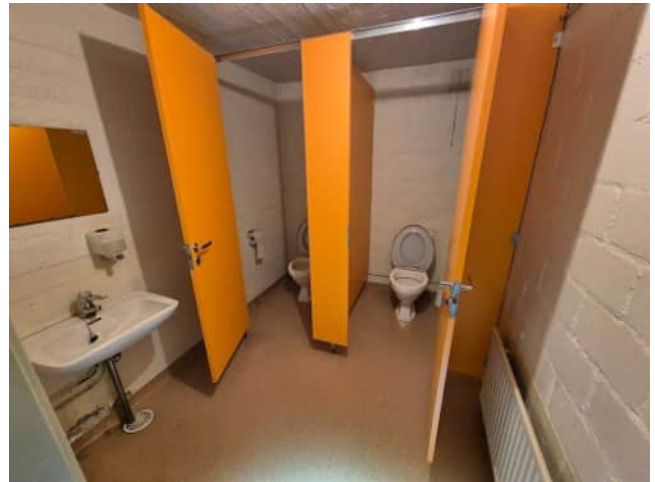
Kuva 82 Wc-kalusteet kellarissa

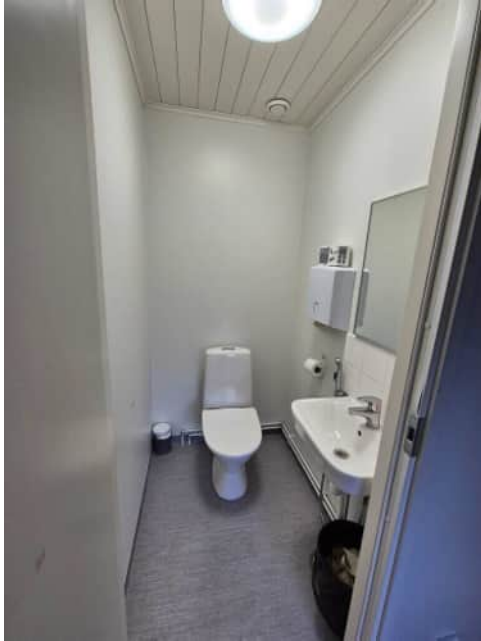
**Kuva 83** Uusitut wc-kalusteet

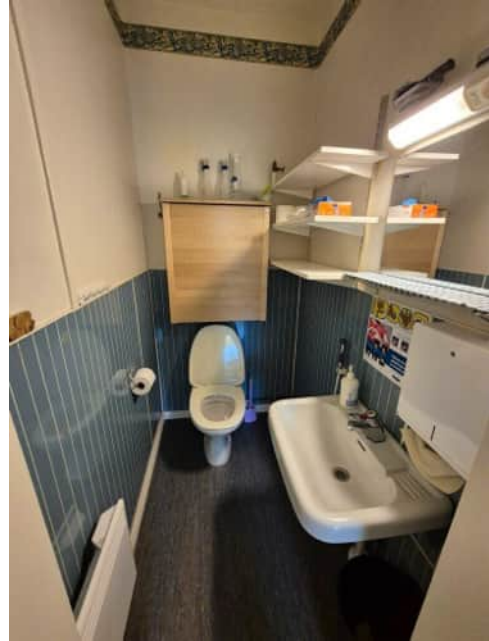
**Kuva 84** Wc-kalusteet laajennusosalla

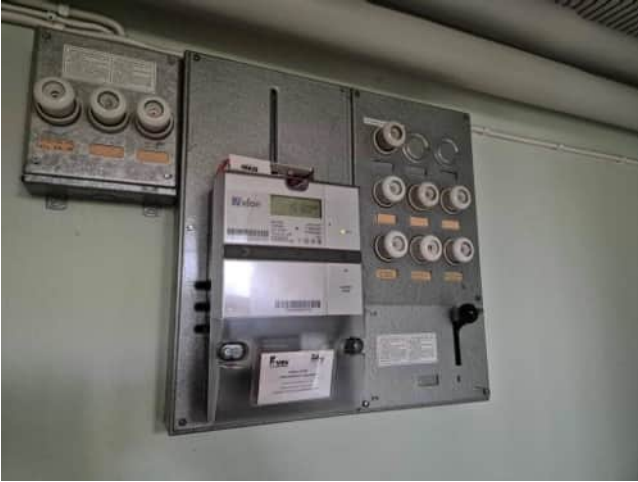
Kuva 85 Laajennusosan ryhmäkeskus

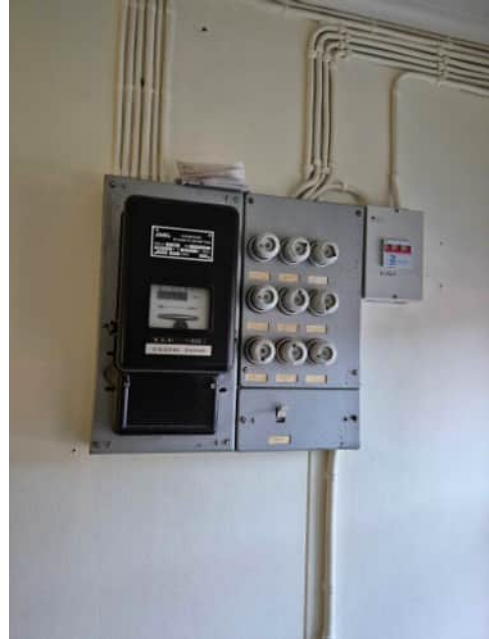
Kuva 86 Yläkerran ryhmäkeskus

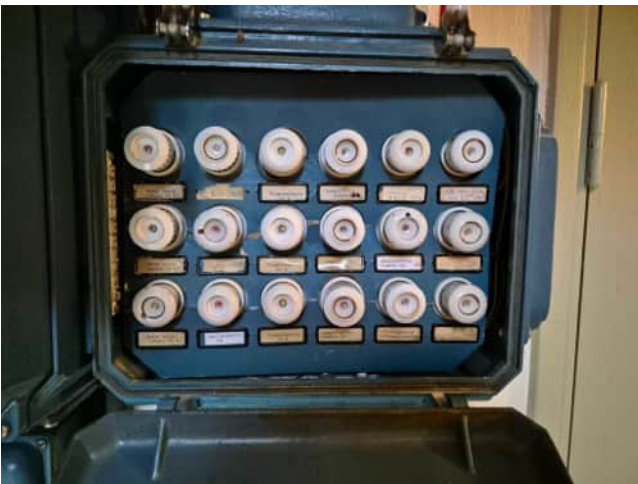
Kuva 87 Kellarin ryhmäkeskus

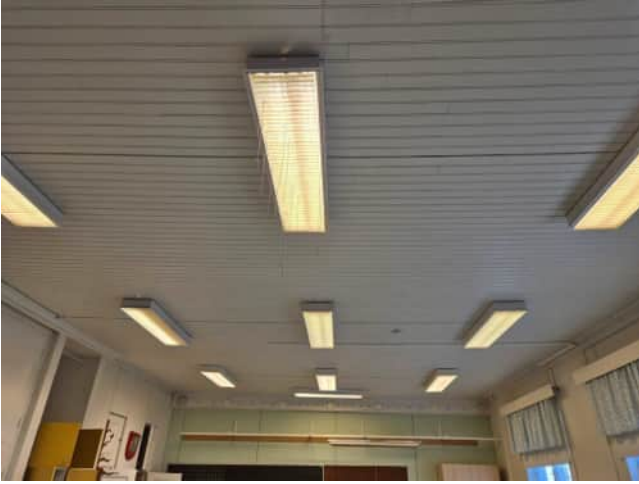
Ulkovalot ovat pääasiassa heikkotehoisia hehkulamppuvalaisimia. (Ks. kuva 89 ja toimenpide-ehdotus 2)
- Vanhan sähköverkon päälle on lisätty tarpeen mukaan uudempia pistorasiaryhmiä. Pistorasiat ovat niin kutsuttuja turvapistorasioita eli ns. lapsisuojujattuja. Testattu useasta pis-teestä suojauksen toimivuus, erityisesti pistorasioiden ollessa alle 1700 mm. Pistorasioissa voisi olla ryhmämerkinnät. (Ks. kuvat 90-91)

Kuva 89 Loistelamppuvalaisimia

- 1) Sähköjärjestelmien kuntokartoitus ja 10-vuotistarkastus **Reagointi: 2025, hinta-arvio: 5 t€.**
- 2) Loisteputkivalaisimien vaihto **Reagointi: 2027, hinta-arvio: 8 t€.**

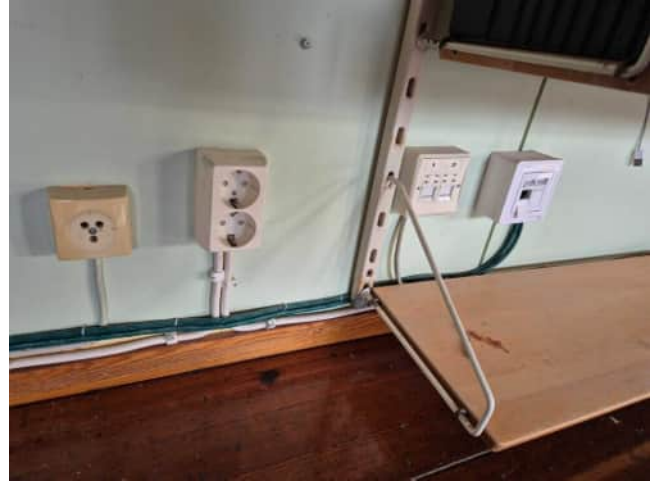
Kuva 90 Lisättyjä pistorasioita

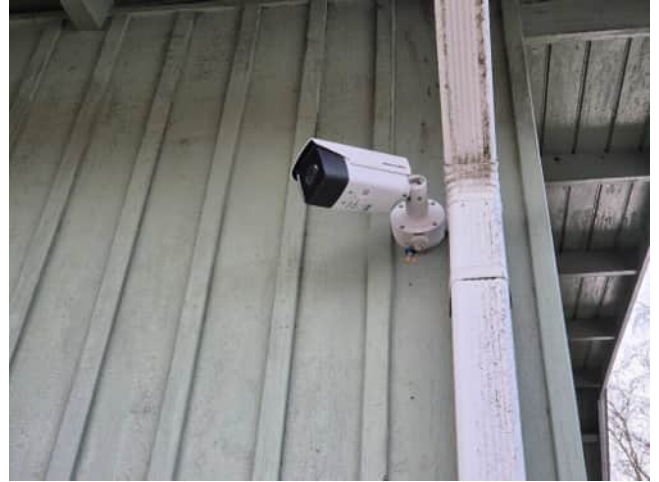
- Kaapelien ja putkien palokatkot olivat hyvin vähäisiä, ainoat palokatkot havaittiin lämmönjakokeskuksen läpivienneissä. (Ks. kuva 93)
- Tunkeutumista ja ilkivaltaa vastaan on asennettu kiinteistön ulkopuolelle valvontakameroita. Kameroiden keskusta ei havaittu, ne ovat mahdollisesti etähallinnassa. (Ks. kuva 94)
- Poistumisvalaisimia ei havaittu, vain jälkiheijastavat kyltit. (Ks. kuva 95 ja toimenpide-ehdotukset 1 ja 2)

Kuva 94 Turvakamera

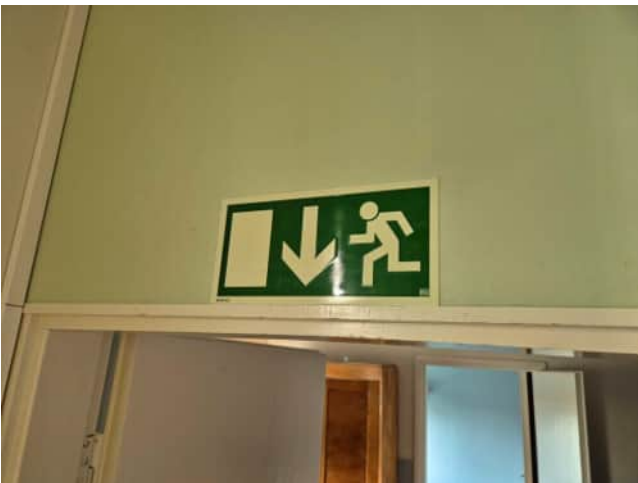
Kuva 95 Poistumistiekyltti

- 1) Poistumistievalaistuksen asennus sähköjen uusinnan yhteydessä **Reagointi: 2027, hinta-arvio: 6 t€.**
- 2) Verkkovirtaisten, ja yhteen liitettyjen palovaroittimien asennus **Reagointi: 2028, hinta-arvio: 5 t€.**
